硫黄山噴火災害対策における無人化施工適用事例

(株)熊谷組 正会員 ○飛鳥馬 翼 正会員 中嶋 修作 正会員 天下井 哲生
(株)ファテック 畑山 駿

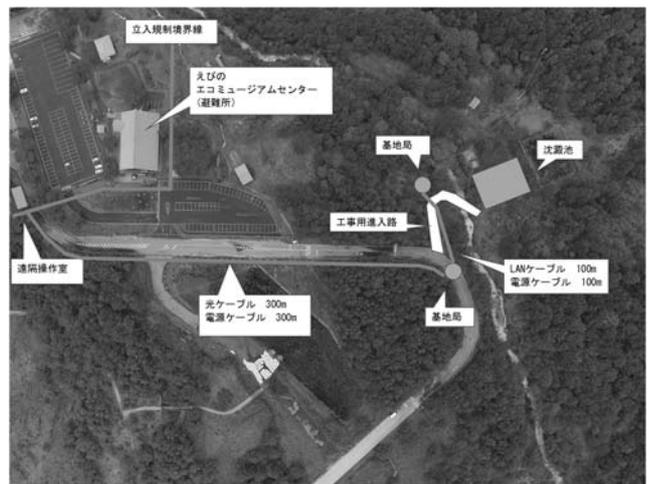
図-1 現場平面図

施工場所の平面図を図-1 に示す。早急な対応が求められたことから、測量工や仮設工等の一部の作業を有人作業で実施することとし、立入規制区域内への立入りルール(図-2)を設定した。ルールを設定しても有人作業は最小限とした。また無人化施工においてトラブルが発生した時もこのルールに従って場内へ立入りトラブル処理を実施した。

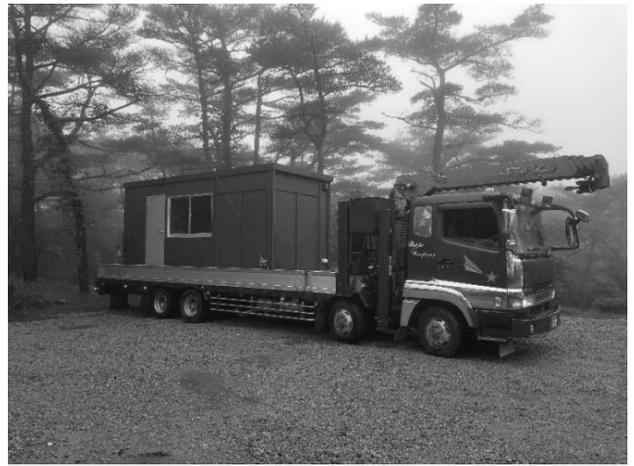
写真-1 拡張型高機能遠隔操作室搬入状況

当社で開発した移動式遠隔操作室である拡張型高機能遠隔操作室²⁾を導入した．当開発はユニットハウスに遠隔操作室のシステム機器(主にモニタ等の映像設備)があらかじめ装備されており，そのユニットハウスごとトラックに積載し，現場へ運搬・設置することで遠隔操作室の構築時間を短縮するものである(写真-1)．従来では遠隔操作室の設備構築に2週間程度掛かるところ，本工事では1日で完了した．

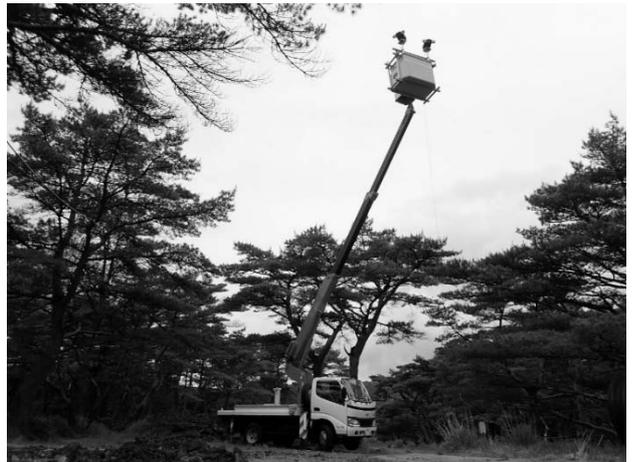
写真-2 基地局設置状況

施工箇所は立入規制境界線の400m先にあり，また周囲が木に囲まれていることから，立入規制区域外に基地局を造成すると無線が届かなかつたり，固定カメラの死角になったりする懸念があったため，立入規制区域内に基地局を造成せざるを得なかった．また基地局は通常単管足場や枠組足場で構成されるが，資材の調達，立入規制区域内での足場造成・撤去に時間が掛かってしまう懸念があった．そこで高所作業車を基地局として採用した(写真-2)．立入規制区域外でゴンドラに無線機や固定カメラを取付け，立入規制区域内へ自走させ，設置場所でブームを伸ばした．これにより，基地局造成の時間と立入規制区域内での作業時間を短縮させた．

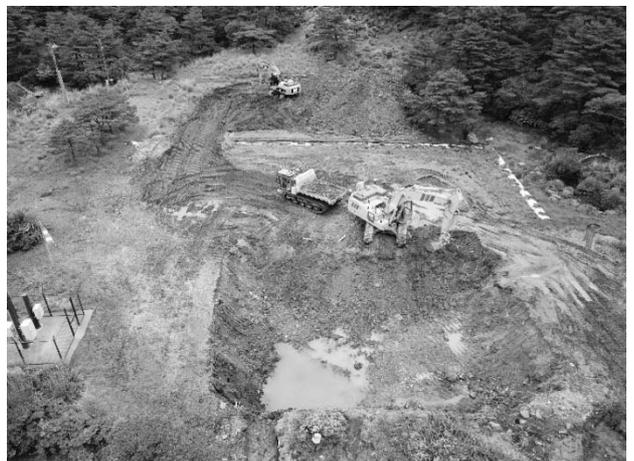
写真-3 沈澱池掘削状況

沈澱池の掘削にはマシンガイダンスを使用した．ネットワーク型RTK法により簡易的な基準点を設置し，その基準点をGNSS基準局として使用することにより，通常のRTK測位にてマシンガイダンスを稼働させた．ネットワーク型RTK法はインターネット環境の整備やネットワーク通信料が発生するため，常に測位をしているマシンガイダンスに適用するためには十分な検討が必要である．簡易基準点は4級基準点ほどの精度は無くても緊急災害対応では有効であることを確認した．
