重要文化財の保存修理工事における高圧噴射攪拌工法の適用例

三信建設工業株式会社 正会員 ○島野 嵐
三信建設工業株式会社 野澤 雅

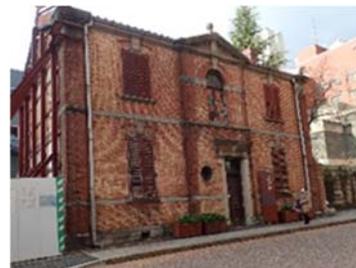
写真1 建物全景

写真1に示す旧長崎英国領事館は1907年（明治40年）に竣工した西洋館で、附属建物や塀も含め創建当時の状態で保存されている。また、建築時の設計図や仕様書が残されており日本近代建築史、外交史のうえで貴重な遺産とされている。2004年（平成16年）に行った構造力等の調査で、建物の不同沈下や構造にクラック等が見られ保存修理の必要が生じた。一方、本現場の地盤はGL-5m付近までは埋め土で礫分の少ない礫混じり粘土状を呈しており（N値1~5）地下水位はGL-2m付近にある。GL-5m以深はN値1~4の非常に柔らかい砂質シルトで全体的に腐植物や貝殻細片を多く含んでおり傾斜した強風化凝灰角礫岩（N値>100）の上に堆積している（層厚2~8m）。解析の結果、継続的な圧密沈下の抑制および建物の不同沈下の修正が必要となった。

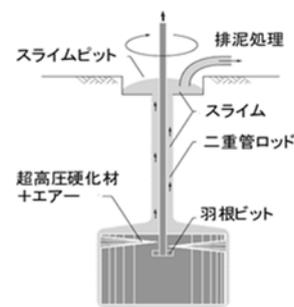
図1 高圧噴射工法概要

本現場で適用した高圧噴射攪拌工法であるV-JET工法は図1に示すように硬化材に高い圧力を与えて得られる強力なエネルギーにより地盤を切削し、硬化材と土とを攪拌混合して円柱状の改良体を造成する地盤改良工法である。本工法は薬液注入工法のように硬化材を圧入浸透させる工法ではなく、硬化材と圧縮空気により地盤を切削混合して排泥を積極的に排出しながら改良体を造成するので、排泥排出管理を適切に行うことで地盤や周辺環境の変位はほとんど発生しないため、数多くの既設構造物の近接施工にて工法採用されている。

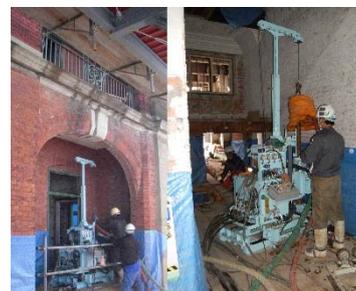
写真2 屋内施工状況

本現場は建築物屋内からの施工が主であることから、写真2に示す低空頭や狭隘地で施工可能な特殊小型機を用い、小口径であるV1タイプ（改良径 ϕ 2.0~2.6m）により施工を行った。本現場における施工図を図2に、施工仕様を表1に示す。地盤改良の施工目的が砂質シルト層の圧密沈下の抑制および建物ジャッキアップ時の地盤反力増強であることから、改良体の下端を強固な地盤（強風化凝灰角礫岩）へ確実に着底させることが重要であった。着底管理手法は、施工に先立ち既存の標準貫入試験の実施位置の近傍にて削孔を行い、

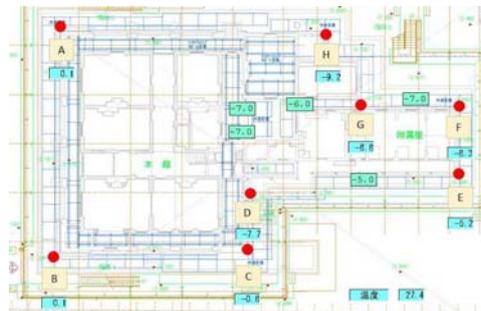
図3 動態観測位置

建物躯体の代表箇所に水盛式沈下計を設置し、インターネット回線を介してリアルタイムに躯体の沈下や隆起等の変状の把握をするとともに、施工箇所周辺部に定点を設け、施工前後および施工中の変状をオートレベルにより計測した。変位の管理基準値は初期値 $\pm 10\text{mm}$ とした。計測地点を図3に、地盤改良施工エリアの代表的な動態観測記録結果を図4に示す。施工中の最大レベル差は -9mm 、施工前後のレベル差は最大で -7mm であり管理基準値 $\pm 10\text{mm}$ 以内であった。施工に伴い、壁面の既存クラック幅が若干広がった箇所もあったが、建物本体への有害な影響は無かった。
