九州地区西岸の耐候性鋼材橋の錆と付着塩分量

西日本高速道路エンジニアリング九州（株） 正会員 ○藁科 彰

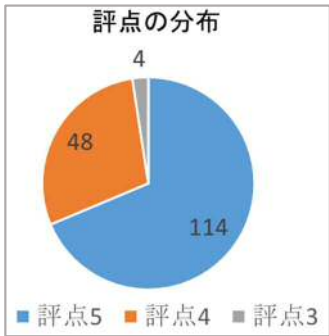
図-2 評点の結果

1) 調査結果を図-2 に示す。合計 166 か所のうち、評点 5～4 が 大半を占めていた。

- 1.外面 WEB は良好な状態。下フランジ下面は WEB と比較すると良くない傾向であり評点 3 はすべて下フランジ下面だった。
- 2.経過年数の長い S 群は評点 4 の割合が K 群より多くなっている。
