## 衝撃荷重載荷による上路トラス橋 RC 床版の耐荷性能評価

大日本コンサルタント フェロー ○横山 広 正 会 員 高山 淳一 正 会 員 田中 大気  
金沢大学 フェロー 榎谷 浩 学生会員 門寺 将志

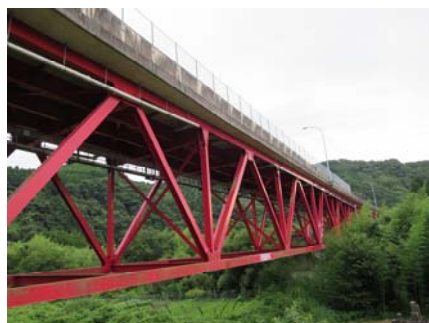
写真-1 調査対象橋梁の外観

試験対象の外観を写真-1に示す。本橋は平成4年8月に架設された2径間連続上路トラス(支間 79.8m×2)と単純鉸桁(支間 27.75m)の橋長 L=188.0m, 全幅員 B=11.3m の橋梁で、床版支間は 2.25m, 鉄筋コンクリート床版(以下、RC 床版と称す。)の厚さは 210mm である。トラス部の断面を図-1に示すが床版は主構の他、3列の縦桁で支持されている。定期点検結果によれば RC 床版には写真-2に示すように橋軸直角方向のひび割れが生じ、一部で漏水・遊離石灰も確認されていた。

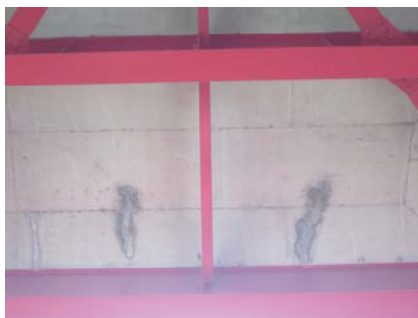
写真-2 ひび割れ、漏水・遊離石灰
