# 道路トンネルの大規模更新と辰野トンネルの改修

中日本高速道路(株) ○田尻丈晴 松村健人 大木研人  
 (株)熊谷組 垣見 広 今井裕之 森 康雄  
 ハンフィックコンサルタンツ(株) 前田洗樹 重田佳幸

本稿では、リニューアル工事の事例として、複数の工種をユニット化することとし、工事規制の合理化、工事渋滞発生による社会的影響の低減などを実践している中央自動車道(特定更新等)辰野 TN~伊北 IC 間改良工事における辰野トンネル改良工事の概要と現在の施工状況を報告する。

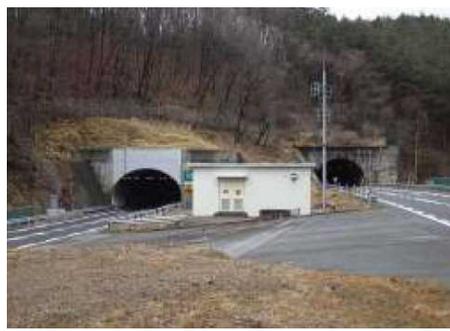
写真2 辰野トンネル坑口(名古屋側)

当該区間は寒冷地域に位置することから、冬期の凍結防止剤散布による塩害や凍害などに起因する構造物のひび割れ、はく離などの著しい損傷が点在している状況である。また、トンネルや土工構造物は、供用開始より約 40 年が経過しており、多くのひび割れ、冬期では漏水箇所からの氷柱が多く見られることから、落下した場合に第三者被害が危惧されるとともに維持管理上の支障となっている(写真1)(写真2)。

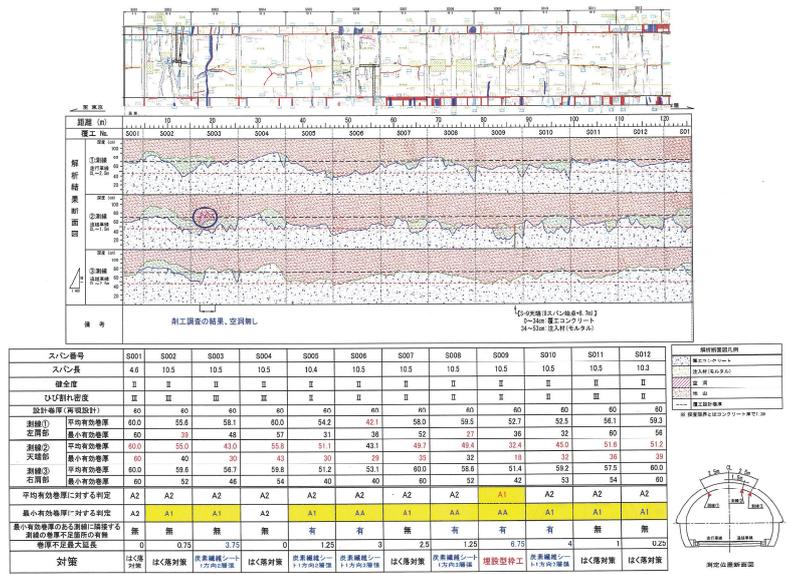
図2 トンネル調査結果

対象となる辰野トンネル(上り線 L=261.0m, 下り線 L=220.0m)では、事前の健全度評価により上り線 6 スパン(6@9.0m), 下り線 1 スパン(10.5m)において補強対策が必要と判断されていた。本工事は、目視点検に加えて以下の方法により劣化状況を詳細に調査した。

調査内容としては、①坑内からの水平ボーリングによる地質調査、②電磁波レーダー探査による覆工厚、空洞深さ調査、③塩化物イオン濃度調査、中性化深さ調査、鉄筋の腐食程度・腐食深さ調査による RC 構造部の耐久性評価、を行い調査結果の取りまとめを行った(図2)。

たスパンでは、今後変状が進行した場合を考慮して補強設計を実施した。設計では、ひび割れ発生段階毎の計算結果を重ね合わせることで、変状の進行状況や対策工の効果を検証する「ひび割れ進展解析」を実施し、対策工の選定においては、平均有効巻厚と最小有効巻厚の双方を考慮した。

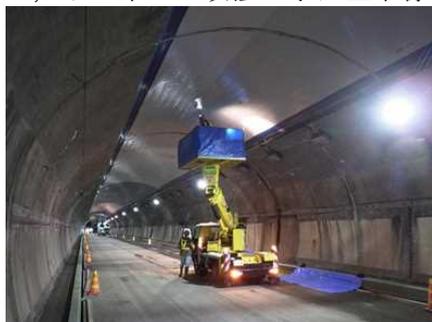
写真3 はく落防止対策

予防保全の観点から、シート接着工によるはく落防止対策を全スパンに実施した(写真3)。

また、幅 0.3mm 以上のひび割れは注入工法により補修、幅 0.3mm 未満はケイ酸塩素改質含浸材を塗布した。

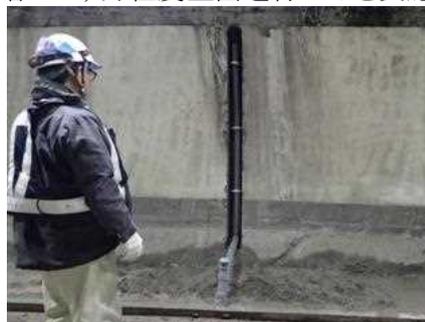
写真4 湧水対策(点導水工)

覆工背面の水抜き対策として、削孔したベースホールから放射状に 3 本のボーリングを施工し、塩ビ管で排水溝へ導水する点導水工を実施した(写真4)。

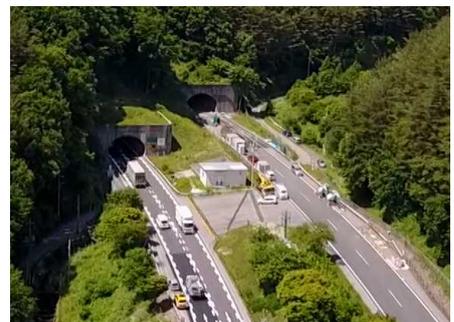
写真5 対面通行規制状況

トンネル内で施工するためには通行規制が必須である。通行規制には片側通行止めと全面通行止め(対面通行)がある(図3)。トンネルアーチ部の中央部(幅 5m) および監査廊、排水溝および舗装の更新工事を行うためには全面通行止めが必要である。しかし、全面通行止めは渋滞の発生など社会的影響が大きいため、交通量の多い規制制限期間(GW、お盆期間等)を避ける必要がある。土質調査と構造物調査は片側通行止めで行ったが、トンネルの改修工事は上下線で各 1.5 ヶ月程度全面通行止めを実施した。
