## 鋼橋床版の打音点検装置の開発

西日本高速道路エンジニアリング九州(株)

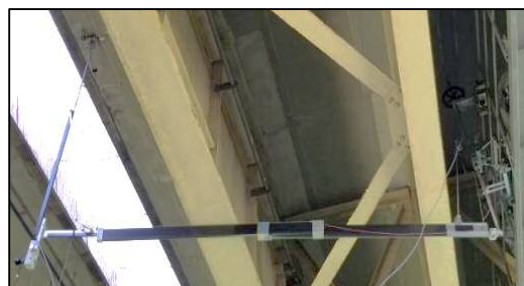
写真-1 ロッドタイプ検査装置の全景

開発したロッドタイプ検査装置の全景は写真-1 に示すとおりである。本装置は、検査路の手すり部に設置し、ロープを操作することによってロッドを延伸させ打音装置やデジタルカメラを点検箇所に接近させるものである。また、作業性を高めるため装置を検査路に取り付けたまま横移動が可能である。装置は図-1 に示すように、取付け部、ロッド部、アーム部の 3 つのパーツから構成されており、検査路内での可搬性を考慮し取付け部を分離できるようにになっている。各部材の使用材料および重量を表-1 に示す。損傷状況の確認は、装置先端に搭載した Wi-Fi カメラの映像をタブレットで観察・記録を行うことができ、打音装置によって浮き、剥離の検査を行うことができる。

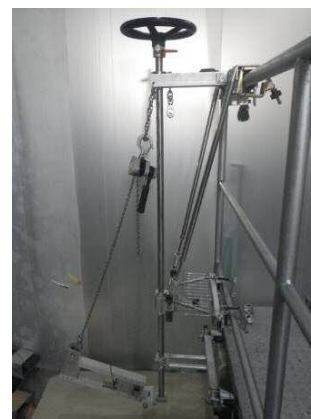
写真-2 取付け部

取付け部は、ロッド部の伸縮や水平回転および上下スイングを行うためのロープ、ハンドルおよびレバーホイストが組込まれている（写真-2）。取付け部には、ロッド部の伸縮や水平回転および上下スイングを行うためのロープ、ハンドルおよびレバーホイストが組込まれている。取付け部上部には、アーム部先端を電動で伸縮およびスイングさせるためのリモコンとデジタルカメラの映像を映すためのタブレットおよび打音装置からの打撃音を録音する IC レコーダーを設置した。なお、取付け部の外形寸法は 200cm×37cm×34cm である。

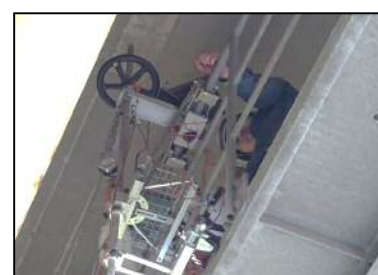
写真-4 現地試行（操作状況）

Wi-Fi カメラによって撮影したひび割れ画像から画像解析によって計測したひび割れ幅とクラックスケールで実測したひび割れ幅を比較したところほとんど差異はみられず、計測には十分な精度があることを確認できた。その結果を表-2 に示す。また、打音装置は、健全部と剥離部の音の差異を明確に認識でき、浮き・剥離部との判別が可能であった。実橋での試行状況を写真-4, 5 に示す。装置の設置には 30 分から 1 時間程度を要し課題が残るが、張出し床版の劣化・損傷部にカメラ、打音装置を近接でき検査が実施できた。

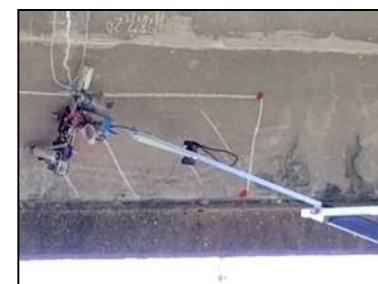
写真-5 現地試行（打音状況）
