伸縮装置通過音による鋼製フィンガージョイントの異常検知に関する実験的検討

岐阜大学大学院 学生会員 ○加藤 瑳那子  
岐阜大学 正会員 木下 幸治  
中日本ハイウェイ・エンジニアリング名古屋株式会社 正会員 多賀 翔一  
株式会社 TTES 梅川 雄太郎  
株式会社 TTES 菅沼 久忠  
中日本ハイウェイ・エンジニアリング名古屋株式会社 正会員 小塚 正博

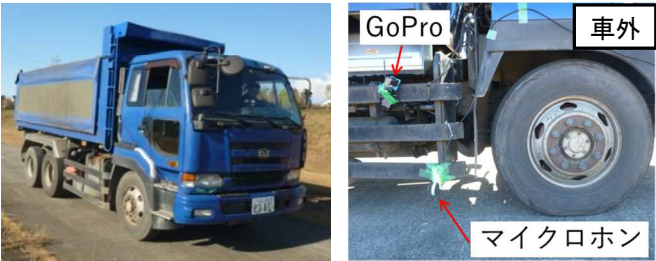
(a) 20t 大型ダンプ車

図 1 通過車両とマイク設置位置

計測のマイクには RION 普通騒音計 NL-06 を用い、サンプリング周波数 25,600Hz で計測を行った。マイク設置位置は路側、車両外側、車両内部の 3 か所を検討し、通過車両は点検車と同程度の大きさである普通自動車と、総重量 20t の大型ダンプ車を用いた。また、伸縮装置通過時刻を確認するために、車外に GoPro を設置し撮影を行った。図 1 に使用した車両とマイク、GoPro 設置位置を示す。計測は 2 度実施した。1 度目は

20t ダンプ車と普通自動車の車外前輪・後輪に、マイクと GoPro を設置し計測を実施した。また、伸縮装置の固有振動数を求めるため、ハンマー打撃音の計測も行った。2 度目は、1 度目の計測結果から車外の計測では走行音が支配的になることを確認したため、走行音やエンジン音の物理的な除去を目的に、車内での計測を追加した。また、車両重量によらず、普通自動車でも伸
