## ダイヤゲート池袋ビル建設に伴う駅構内での線路下横断地下道構築工事

HEP &amp; JES 工法 施工報告

西武建設(株) 正会員 ○石原 康德 長谷部 恒夫

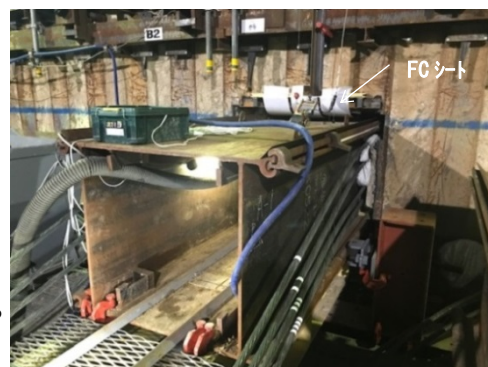
写真-1 FCシート

上床エレメント掘進時には、水平変位を抑制するためにエレメントと上部の地盤との摩擦を軽減する目的でFCシートを使用した。(写真-1)

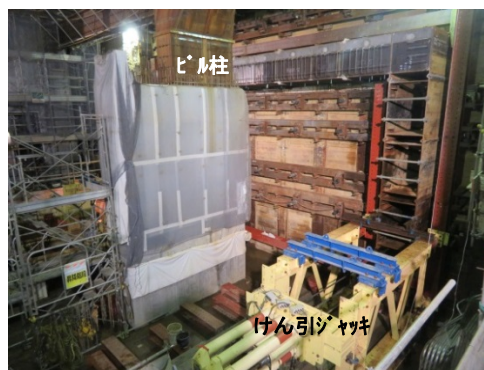
写真-3 到達立坑

到達側もトラッククレーンを存置するヤードがないため、警察と協議を行い工程に合わせて隣接道路に作業帯を設置して、刃口の回収、けん引装置の移動・組換えを行った。写真-3に到達立坑の状況を示す。

到達側立坑は、作業ヤードがないため7番線を一時使用停止し、エレメント掘進時には、中央管理室を7番線線路内に配置したほか、刃口の回収など必要により小型クレーンを配置して作業を行った。
