曲線区間に存在するホームにおける過大離隔等の解消について

東日本旅客鉄道(株) 正会員 ○荒澤 秀輔  
東日本旅客鉄道(株) 飯田 和則  
東日本旅客鉄道(株) 江幡 尚彦  
東日本旅客鉄道(株) 飯塚 潤平

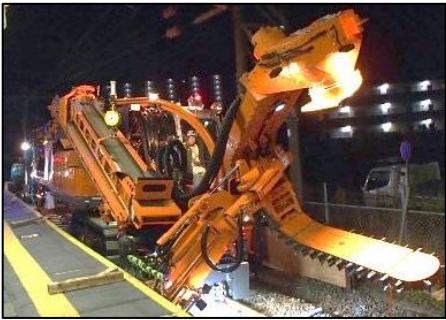
写真 1 道床掘削作業機

本対策の主となる軌道盤下げには、道床掘削作業機（写真 1）を用いることとした。1 晩での施工量等を鑑み、最大軌道降下量 117mm に対し 5 日間で施工した。その後、ホーム側にて鋼製ブラケットの設置、笠石の張り出しを施工した。

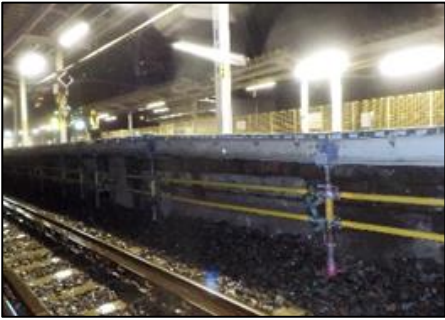
写真 2 下本線の仮設ホーム状況

下り線側は、軌道盤下げを先に実施すると逆段差（車両床高くホーム高さ）となるため、ホーム側の盤下げを先行して実施することとした。ホーム側の盤下げでは図 2 のような支保工を設置したのちに鋼製覆工板にて仮設する構造を構築した（写真 2）。その後、道床掘削作業機にて 6 日間で軌道盤下げを実施した。

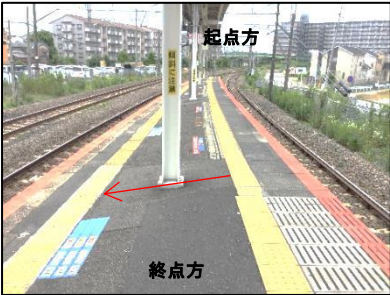
曲線半径 500m の外軌側に島式ホーム（下本・中線）、曲線半径 700m の外軌側に相対式ホーム（上本）を有する 2 面 3 線ホームにおいて、過去の工事等により、最大約 380mm の過大離隔や最大約 240mm の過大段差が生じており、長年に亘って維持管理に苦慮していた。

写真 3 施工前（下本線・中線）

本対策の実施により、過大離隔を最大約 340mm→21mm、過大段差を最大約 240mm→51mm、ホーム横断勾配を最大約 14%→1%程度にすることができた。（写真 3, 4）

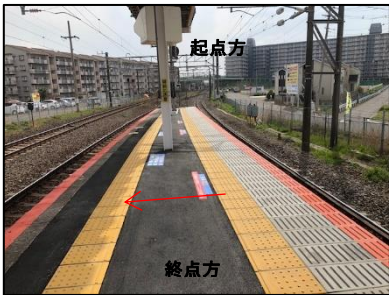
写真 4 施工後（ホーム盤下げ後）
