# 単線トンネルにおける老朽化したスラブ板の交換施工について

東鉄工業株式会社 正会員 山本 裕太郎

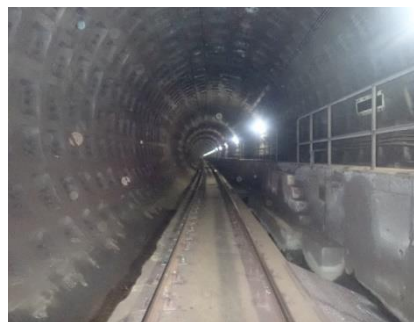
写真－1 羽田トンネル

当社では、鉄道における線路メンテナンス工事を行っている。その中で東海道貨物支線の羽田トンネルは、敷設から 40 年以上経過し（写真－1、図－1）、トンネル天井及び壁面からの漏水により、スラブ板の劣化、損傷が目立つようになった。今回、発注者である保線技術センターより、連続したスラブ板の交換工事を請け負うこととなり、2018 年 7 月から 9 月にかけて、連続 10 枚のスラブ板交換を施工した。狭隘な施工環境におけるスラブ板の交換工法について以下に纏めた。

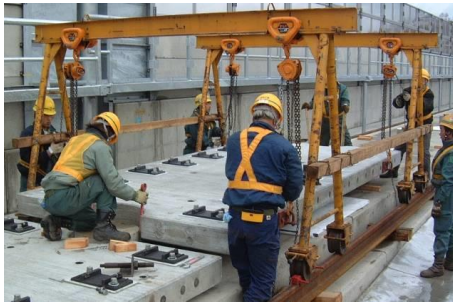
写真-2 スラブ運搬器

単線形状のトンネルなのでスラブ板の交換には、当該線を使用した縦取りによる旧スラブ板撤去、新スラブ板挿入が必要となる。軌道上を走行する軌陸式クレーンの使用なども検討したが、狭隘部での施工性を考えると、人力作業との競合による待ち時間増加により、費用対効果が薄いことが懸念されていた。そこで、スラブ軌道新設で使用されている組立式のスラブ運搬器（写真－2）を交換現場で組立て、現場側溝に敷設した仮軌きょう上を移動し、スラブ板を吊り上げて縦移動させる方法を採用することにした（図－3）。モータカーがけん引する運搬台車にて、保守基地からスラブ板を現場まで運搬し、交換は人力にて旧スラブ板の撤去積込から、新スラブ板の挿入まで可能となった。

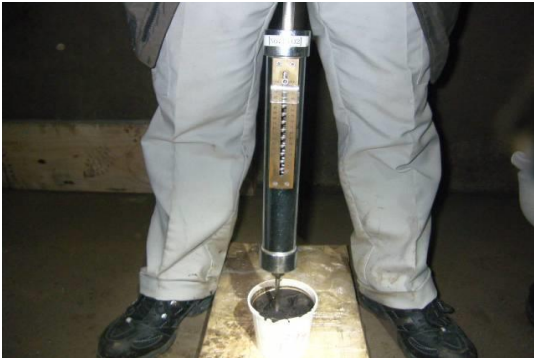
写真-3 プロクターニードル貫入試験

③強度の確認は、トンネル内で一軸圧縮試験を実施することが困難であるため、供試体にプロクターニードル（写真-3）で貫入試験を実施し、試験にて求められた近似式にて、60 分経過時の一軸圧縮強度の発現状態を確認することとした。60 分経過時点で複数の供試体全てが、所定の基準値 (0.2N/mm<sup>2</sup>) 以上を満たしている場合のみ、列車の走行が可能であると判断した。
