## 鉱山跡地管理工事における大規模法面緑化対策

三菱マテリアル（株）鳥居雅規 山縣三郎 沖本展尚 水越悠文  
（株）大林組 正会員 ○榎原直樹 正会員 杉本英夫

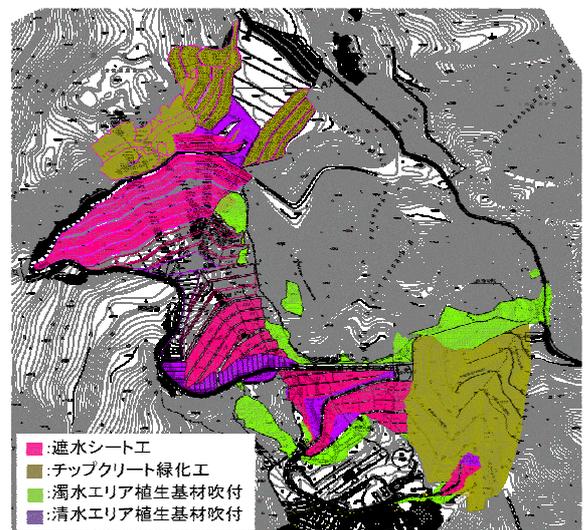
図-1 全体平面図

本工事では、地表を被覆することにより、法面の浸食・崩壊の防止に加えて、雨水の酸性化の抑制と排水路の整備を目的とした。表-1 に工事概要、図-1 に全体平面図を示す。被覆対策として、強酸性土壌が存在する地山法面では木片コンクリート緑化技術（以下、チップクリート緑化工）、整形された長大法面では遮水シート工を実施した。排水対策では、雨水などを清水、地山からの湧水を濁水として、区分するための水路を施工した。

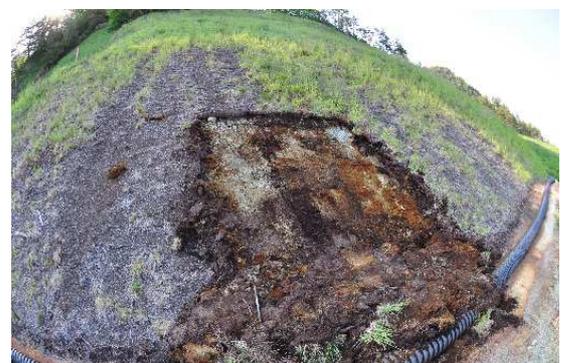
写真-1 既存モルタル吹付部の劣化状況

写真-1 に既存モルタル吹付部の劣化状況を示す。現場では、数年前に、厚さ 1cm 程度のセメント貧配合モルタル吹付による強酸性対策が行われていた。しかし、モルタル層が強酸性の湧水の影響により劣化し、植生基材の裏面から強酸性の湧水が浸出する状態であった。そこで、長期的に強酸性の湧水に耐える緑化対策の選定が課題であった。

強酸性地山の法面对策として、次の3つを考えた。①酸性化した表層の土を取り除く、②酸性化した表層の土の酸性を中和する、③酸性化した表層の土の侵食・崩壊を抑制する。①は、地山の深部まで黄鉄鉱が含まれているため物理的に不可能である。②は、岩の硬い部分も露出するために中和材の混入が難しい。③の表層を遮水シートやモルタル吹付により被覆する方法が有効である。しかし、地山法面の場合は遮水シートによる被覆は困難であり、モルタルも強酸性の湧水による裏面浸食・劣化によって長期的な安定性が保てないという課題があった。

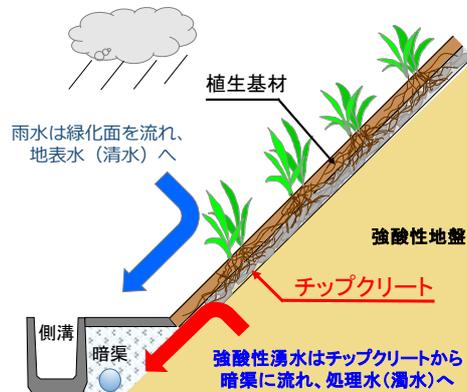
図-2 チップクリート緑化工と清濁分離水路の断面模式図

提案では、チップクリートを利用して強酸性湧水の濁水と地表水の清水を分離するため、法面の下流部に濁水用暗渠と清水用開渠の断面構造を設定した。図-2にチップクリート緑化工の清濁分離水路の断面模式図を示す。チップクリートの利点は、強酸性湧水がチップクリートの空隙を流れるため、モルタル吹付に比べて裏面浸食のリスクが少なく、長期的な安定性が期待できることである。また、植生基材の酸性化を防ぐため、植物の生育が永続的になる。

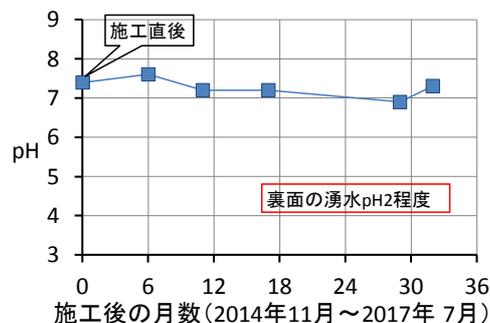
図-3 植生基材のpHの経時変化

チップクリートの現地適用性を検証する目的で、2014年11月に現場試験施工を実施した。施工場所は、地山から強酸性湧水があり、表土はpH2を示す強酸性土壌のため、植物が全く定着しない状態であった。試験のチップクリートは、厚さ50mmで実施した。図-3に植生基材のpHを示す。施工2年半(32ヶ月後)後の植生基材のpHは、中性を示し、pH6.9~7.6と安定していた。チップクリートは、pHアルカリ性を保ち、損傷が確認されなかった。緑化に用いた植物は、健全な状態で生育していた。その結果、チップクリートは施工2年後も損傷が無く、強酸性湧水を排水しつつ緑化植物が健全に生育することを確認した。チップクリート緑化工の降雪地での適用性に関して、2015年3月の融雪時の状況を確認し、実施工への採用に踏み切った。

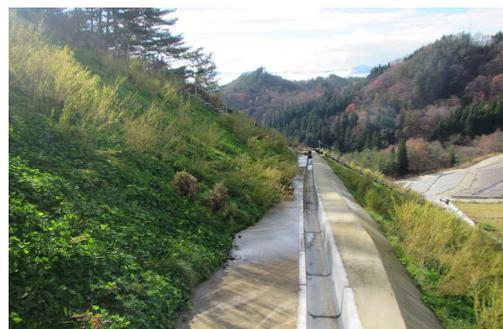
写真-3 施工3年後の状況

平成27年度の施工から3年経過し、写真-3にチップクリート緑化工の施工3年後の状況を示す。工事を行った結果、植物が生育する状態になり、大雨が降った時の抗廃水負荷が低減する効果を確認した。今後50年先を見据えた公害防止対策と元山回帰には、本工事の成果の活用が求められる。そのため、チップクリートの排水機能が低下した場合の対応など、長期的な経過観察による効果確認と維持管理技術の確立が必要である。

地山表層がpH2の強酸性となっている場所にチップクリート緑化工を採用し施工した。法面は採掘跡で凹凸整形後も不陸が残るため、安定して排水・中和機能を保つ目的で、チップクリートを厚さ70mmとした。湧水の多い箇所には、モノドレンを設置し排水を行うことでチップクリートの排水機能の長期持続化を図った。緑化植物は、クリーピングレッドフェスク、メドハギ、ヨモギの3種とし、植生基材は一般的な岩盤緑化と同程度の厚さ50mmとした。
