多軸式特殊台車を使用した大型クレーンの運搬

大成建設株式会社 正会員 ○平野 純也 正会員 奥貫 孝佳

工事名称：東京国際空港 A 滑走路保安施設用地基礎及び上部等工事

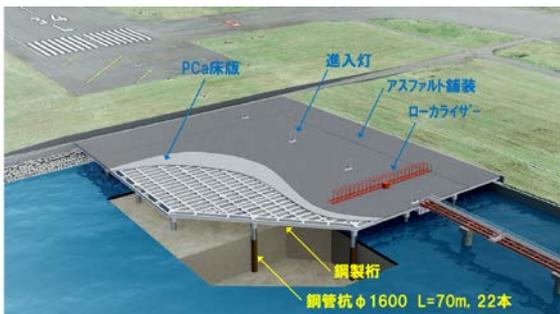
図1 LOC 用地造成イメージ図

本工事は、東京国際空港 A 滑走路への北側からの進入を可能にする為のローライザー用地（人工地盤構造：以下、LOC 用地）を造成するものであり、鋼管杭の打設、上部桁の架設、PC 床版の設置及び人工地盤上の舗装を実施する。本稿では、鋼杭工及び桁架設工にて実施した大型クレーンの運搬工について述べる。

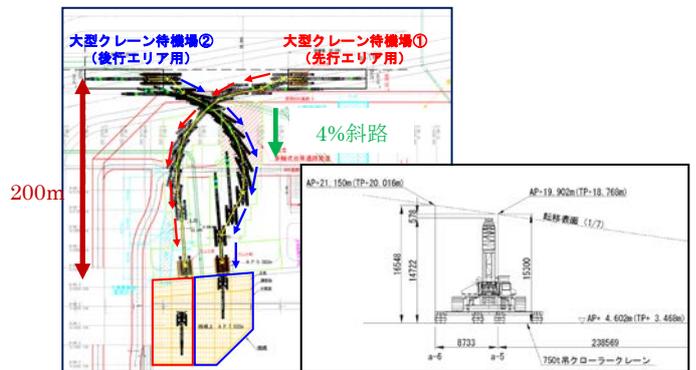
図2 大型クレーン移動要領図

本工事にて造成する LOC 用地は A 滑走路の南端部に位置し、滑走路解放時は資機材の残置可能な高さが 1.2m~5.0m 程度であった。そのため、鋼杭打設及び上部桁架設に使用する 750t 吊級の大型クレーンは、滑走路運用時間中は施工場所より約 200m 離れた位置にて待機し、滑走路閉鎖確認後に施工場所へ移動する必要があった。図 2 に大型クレーン移動要領図を示す。

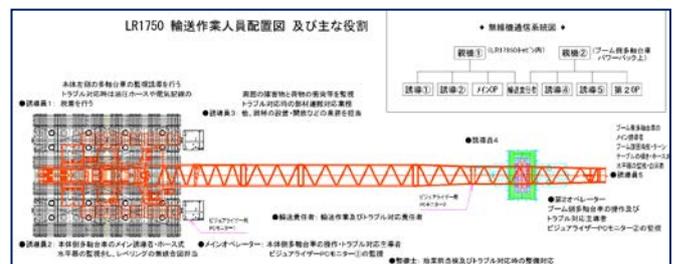
図3 運搬姿図

通常的大型クレーンは片道約 200m を日々自走し施工場所に移動することを想定しておらず、自走を繰り返すと故障する可能性が高かった。そのため、大型クレーンを自走式多軸台車（以下、多軸台車）5 台に積載し、施工箇所まで運搬する計画とした。運搬姿図を図 3 に示す。

大型クレーンの運搬は多軸台車のオペレーター 2 名、誘導員 6 名、大型クレーンオペレーター 1 名に、全体を統括し輸送経路等の指示を出す輸送責任者を加えた計 10 名で行った。誘導員は多軸台車のジャッキの様子や台車の傾きを輸送責任者に伝え、輸送責任者は誘導員からの情報を基にオペレーターに多軸台車の速度やタイヤの向き等を指示する。前後の多軸台車でオペレーターが異なるため、輸送責任者の合図に合わせて操作を行うことが非常に重要である。

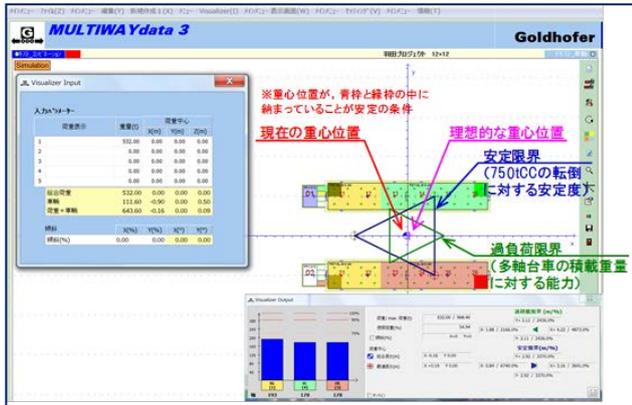
図4 ビジュアライザー表示画面

試験施工においては、多軸台車に搭載されている「ビジュアライザー」により多軸台車の重心位置を可視化し、安定した状態での運搬作業が可能であることを確認した。

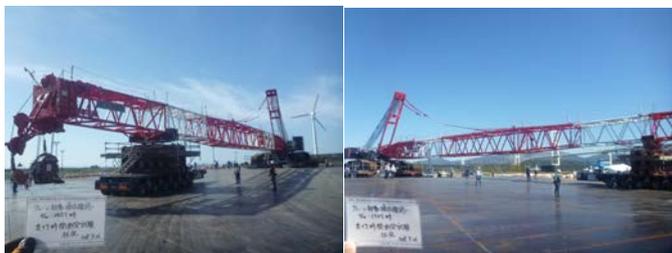
図5 走行試験状況

また、試験走路における走行時間の測定を行い、「目標最大平均走行速度」(平地部: 1.0 km/h、4%斜路: 0.50 km/h)での運搬が可能かどうかの確認も行った。

走行試験の結果により、横断方向の多軸台車傾きの許容値を2%、許容旋回角度を30°として本施工の運搬を行うこととした。また、走行時間の測定結果から、本施工での目標平均走行速度を平地部が0.60 km/h、4%斜路を0.40 km/hとした。

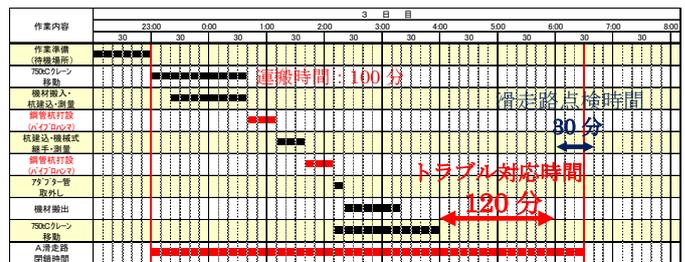
図6 施工サイクルタイム(鋼杭工)

本施工においては、トラブル対応の時間として120分を施工サイクルタイムに組み込み、作業時間の管理を行った。想定運搬時間及びトラブル対応時間を組み込んだ1日の施工サイクルタイムを図6に示す。

トラブル対応訓練の結果より、対応に最も時間を要するトラブルは大型クレーンのブーム起伏及び右クローラー駆動用のポンプが故障する場合であり、対応に必要な時間は約100分であることがわかった。

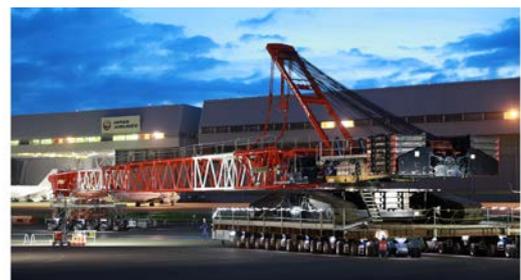
図7 大型クレーン運搬状況

本施工における大型クレーンの運搬は全工種合わせて131回実施し、特に大きな問題なく施工を完了できた。実際の移動に要した時間は往路・復路ともに100分であった。
