臨海部の鋼管杭打設における連結継手部の性能確保について

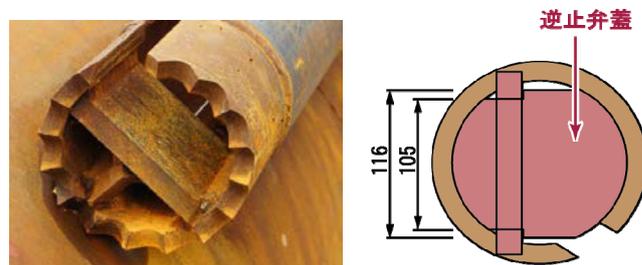
写真-1 Cuttingツース概要

鋼管杭の打設時に連結継手管先端部からの砂礫の侵入により継手管が閉塞すると、モルタルジャケットが適切に設置できず、モルタルの充填不良が生じる原因となる。また、継手管内の抵抗増加による杭の高止まりも懸念される。そこで、逆止弁蓋付き Cutting ツース(写真-1)を連結継手に設置し、打設時の土砂の侵入防止を図った。Cutting ツースは現場溶接で連結継手管の最下端部に接続するものであり、杭の打設時には逆止弁が閉じた状態で砂礫の侵入を防止し、隣接する杭(後行杭)の打設時には、継手部の接触により逆止弁が開くものである(図-1)。写真-1 に示す Cutting ツースは $\phi 1,500(\text{mm})$, $t=18$ の鋼管杭の継手管($\phi 165$, P-P 継手)に接続したもので、 $\phi 165$, $t=15$, 逆止弁の幅は $w=116$ となっている。

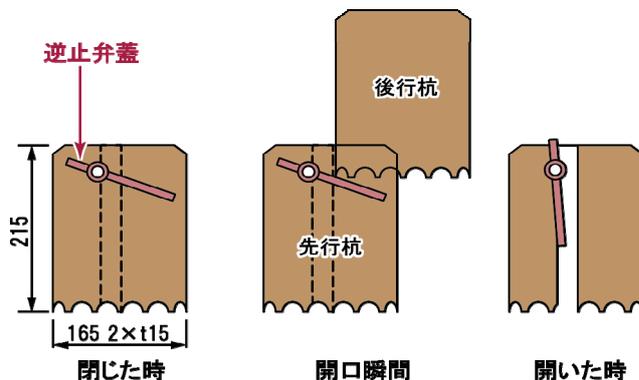
図-1 Cuttingツースの機構

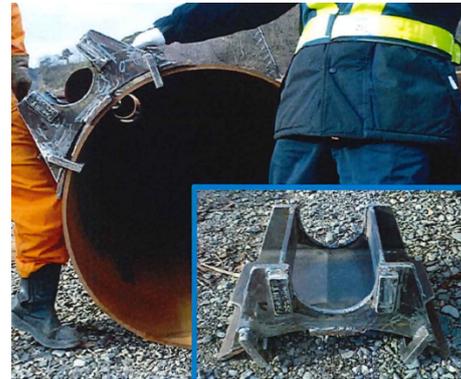
写真-2 継手間隔保持材の設置状況

保持できるように杭の継手間隔保持材を採用した。継手間隔保持材は、杭頭部に設置する着脱式の治具であり、杭打設開始時および打設中に継手管が接近し、接触することを防止する機能を有する。写真-2 に示す継手間隔保持材は $\phi 900(\text{mm})$, $t=14$ の鋼管杭の継手管($\phi 165$, P-P 継手)の上部の鋼管杭端部に設置したものである。

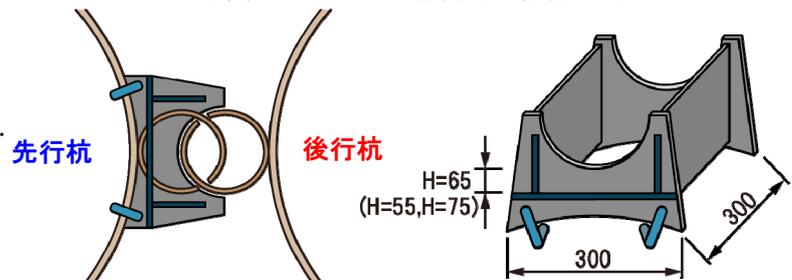
図-2 継手間隔保持材の仕様

なお、治具は 10mm 刻みに寸法が異なる (55・65・75mm, 図-2) ものを複数作成し、連結継手が接触しない範囲で先行杭と後行杭の離隔の微調整が可能となるようにした。

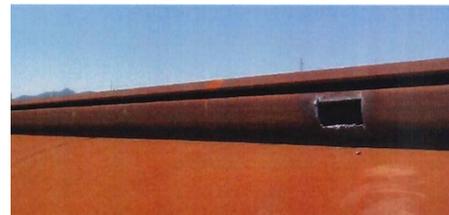
写真-4 継手管の排泥口

グラウトジャケット設置の際、泥土を取り除くために、継手管内を洗浄する。そこで発生する泥土を排出するため、連結管の上部(打設時に水面上となる位置)に排出口を設けた(写真-4)。排出口から洗浄水や泥土を仮締め切り内部に排出させることで(写
