落石シミュレーションを用いた不安定巨岩に対する対策工の検討

西日本旅客鉄道(株) 正会員 ○長澤 征耶 正会員 三城 一晃
 正会員 森 泰樹 正会員 佐々木 良
 大鉄工業(株) 角田 順司

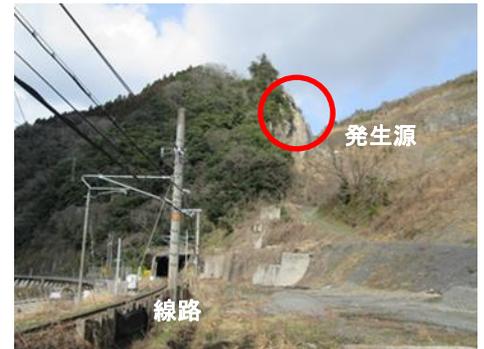
図1 現地状況(全景)

今回対策を行った斜面は、2012年に廃業した、採石場跡地の斜面であり、比高約150mの斜面である(図1)。周辺の地質は、一般的に割れ目を多く含むとされる、変成岩や流紋岩である。また、過去に採石が実施されていたため、垂直に近い急崖である。崩壊前は、急崖の露岩に風化や木の根の侵入、碎石時の振動等によるものと思われる節理が全体的に発達していた。

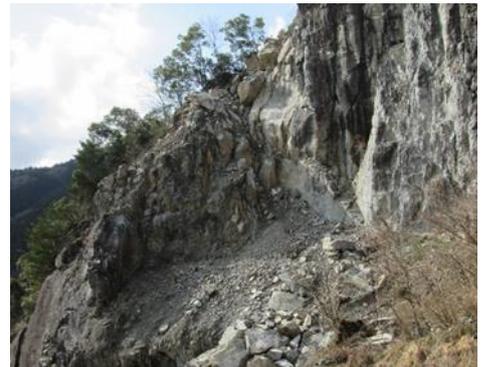
図2 崩壊面の状況

2017年1月に、急崖における岩盤崩壊により、オーバーハングしていた露岩およびその周辺の岩盤が落下した。斜面上部に直径3m程度の巨岩とブロック化した岩塊が不安定な状態で多数残っており、降雨時や地震時にそれらの不安定な岩塊等が、滑動する恐れがあった(図2、図3)。

2016年10月21日に発生した鳥取県中部地震(M6.6)の際に、現地から直線距離で約5kmの位置にある地震計において、最大加速度134ガル、計測震度4.3が記録された。この地震が岩盤崩壊の直接的な誘因になった可能性がある。また、現地では冬季に最低気温が氷点下となることが日常的で、凍結融解により岩盤内にき裂が発達したこと、さらに崩壊前日に50cm程度の降雪量があり、降雪により岩盤の安定が崩れたことも誘因となったと考えられる。

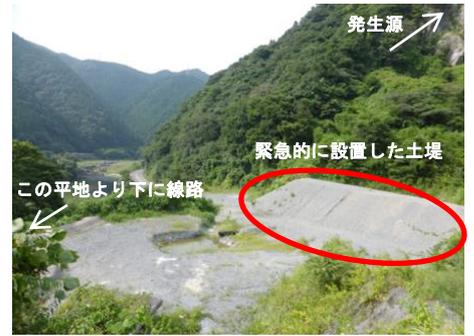
図 4 斜面中間地点

斜面上部に直径3m程度の巨岩とブロック化した岩塊が不安定な状態で多数存在していることから、最も落石が発生しやすい沢筋に対し、緊急的に土提を設置した(図4)。その後、抜本的な対策として、以下のとおり検討を行った。

- ①斜面上部には巨岩が残っており地山の摂理からも巨岩の落下が懸念され、発生源対策の場合、施工時に危険が伴う
- ②斜面上部に残っている巨岩から直径 3m の落石の発生が想定でき、線路際対策では落石エネルギーが極めて大きくなる
- ③斜面中間地点において、比較的大きな施工スペースが確保できる (図 4)
- ④現地に良質な発生土が豊富にあり、使用可能である

以下①～④の項目を考慮し、経済性・施工性・耐久性の観点から最適な対策工法を比較検討し、斜面中間地点に補強土壁を設置することとした。なお、地山の節理の状況から想定を越える規模の落石が発生する可能性を無視で

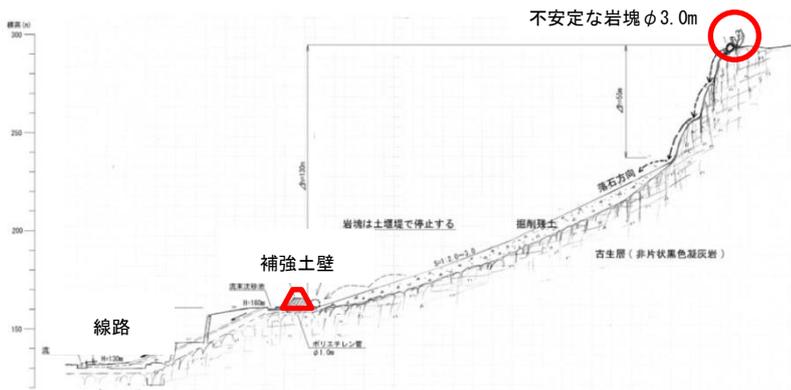
図 5 補強土壁位置(断面図)

補強土壁の高さは、落石シミュレーションによる衝突高さが約 2.3m となったため、これに対象巨岩の半径 1.5m を加え、さらに余裕高を考慮して、4m とした。

(1)④に記述した現地発生土の土質試験を実施し、使用可否の検討を行った結果、基準値である単位体積重量 19kN/m³ 以上と内部摩擦角 30° 以上あることが確認できたため、発生土を使用した補強土により擁壁を施工した (図 5、図 6)。

上部斜面の調査結果から、現地に転石として介在している巨岩のうち、直径 3.0m 程度と最も寸法の大きい巨岩を対象とした。モデル化した斜面から、対象とした落石を 200 回落下させ、対策位置まで到達した落石エネルギーを算出した (表 1)。表 1 より、95%信頼値である 503kJ を設計条件とすることとした。
