# 鶴見川芦穂橋周辺における Hi ビーズによる臭気抑制効果の検証について

中国電力株式会社 正会員 ○立花 美咲, 清重 直也, 中本 健二

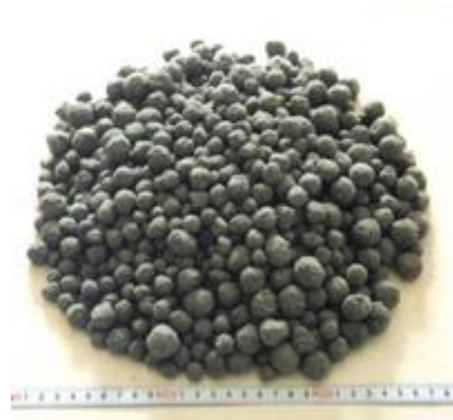
写真-1 覆砂材に活用される Hi ビーズ

Hi ビーズ(写真-1)とは、石炭火力発電所で発生するフライアッシュを主原料に少量のセメントと水を添加して、造粒・固化した砂代替材料である。特徴として、内部に微細な空隙を有しており軽量であること、セメントの混入により弱アルカリの性質を示し、これにより硫化水素の抑制効果がある<sup>1)</sup>こと等から、感潮河川底質等の環境改善事業に活用されている。

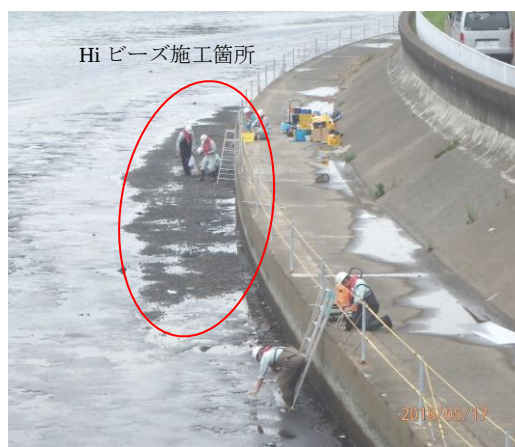
写真-2 Hi ビーズ施工箇所状況

鶴見川河口から約 4km 上流の芦穂橋下流では、約 3,000m<sup>2</sup>（距離 300m×幅 10m）にわたってヘドロ（底泥）が堆積しており、平成 29 年度に臭気対策として国交省が Hi ビーズ約 30m<sup>3</sup>（距離 50m×幅 2.5m）を散布した(写真-2)。Hi ビーズはフレコンパックで輸送、河岸へ仮置きし、人力もしくはバックホウで撒き出しを行い、敷設厚はヘドロ層へのめり込み量を考慮し約 20 cm とした。
