## Semantic Segmentation を活用した橋梁 3 次元モデルへのひび割れ位置反映

そこで本研究では、Deep Learning による Semantic Segmentation を用いて橋梁撮影画像からコンクリート表面だけを検出することで、コンクリート表面だけを対象にひび割れ検出を行い、ひび割れの位置を示した 3 次元モデルを作成することを目的とする。

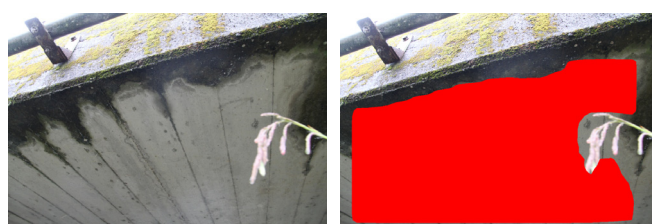
図-1 床版裏面の検出結果 1

(a) 元画像 (b) 床版裏面検出結果

Semantic Segmentation による床版裏面の検出結果の例を図-1 および図-2 に示す。図-1 は、撮影画像に草木が写り込んでいるが、これを避けて床版裏面が特定できている。図-2 は、排水管および橋台部分が写り込んでいるが、床版裏面だけを特定できている。

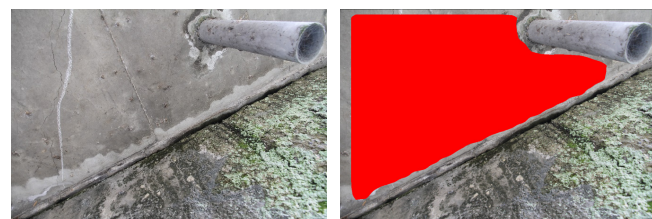
図-2 床版裏面の検出結果 2

(a) 元画像 (b) 床版裏面検出結果

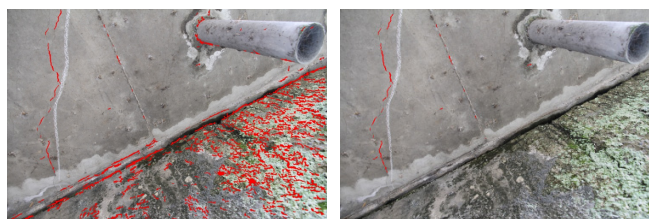
図-3 ひび割れ検出結果

次に、図-2 に示した床版特定画像を元にして、Random forest を用いてひび割れ検出を行った結果を図-3 に示す。図-3(a)は、床版特定を行っていない元画像を使ってひび割れ検出を行った画像であるが、床版以外の排水管や橋台の苔部分など、広い範囲で誤検出が生じている。一方、床版特定を行った図-3(b)は、床版の領域内でのみひび割れ検出ができています。

(a) 撮影画像から直接ひび割れ検出を行った結果 (b) 床版特定によってひび割れ検出を行った結果

一方、今回ひび割れ検出にあたっては、型枠跡を一部誤検出している部分もあった。しかし、3 次元モデルを人の目で確認した際に、それがひび割れかどうかは判断できるため、問題にはならないといえる。また、今回床版裏面の特定を行うにあたって、部分的に床版裏面以外が床版と誤判定されたケースも一部あった。このような誤判定は、誤判定した部分が床版裏の色や形状に似ていたためと考えられ、学習データの種類や画像枚数を増やすことで低減することができると考えられる。

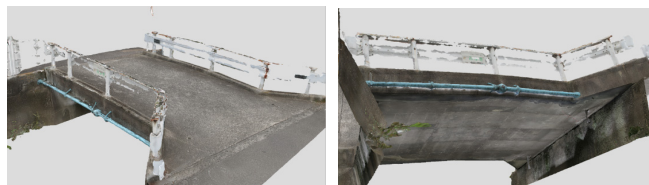
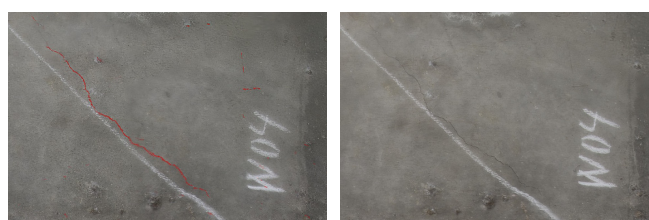
図-4 3 次元モデル作成結果

最後に、SfM によって作成した 3 次元モデルの画像を図-4 に示す。図-4(a),(b)から、橋梁の形状をはっきりとモデル化できており、3 次元モデル化に成功していることが分かる。また、図-4(c)に示すように、3 次元モデルの表面にひび割れの位置を示すことができおり、図-4(d)に示すような、通常の 3 次元モデルの表面と比べて、ひび割れの存在する位置が非常に確認しやすくなっていることが分かる。

(a) 3 次元モデル (斜め上) (b) 3 次元モデル (斜め下)

(c) ひび割れ位置を反映した 3 次元モデルの表面 (d) 通常の 3 次元モデルの表面
