無線通信技術を活用した橋梁モニタリング

西日本高速道路エンジニアリング関西株式会社 正会員 ○須山 夏樹 正会員 河田 直樹
西日本高速道路株式会社 正会員 村上 豊和

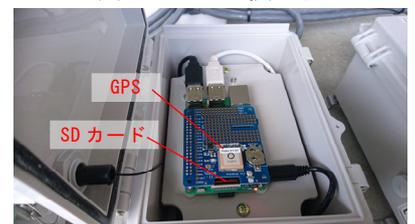
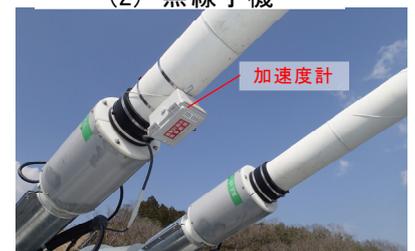
図-1 モニタリング概要
(加速度計の場合)

生野大橋のモニタリング概要を図-1, 2 に示す。A2 橋台側主ケーブルに設置した加速度計では、風荷重等による振動特性からケーブル張力を間接的に計測することで、主ケーブルの異常検知を行っている。P6 橋脚天端と P5 橋脚地表面に設置した加速度計では、地震時の構造物と地表面の振動を計測し、構造物への入力地震動を把握できるようにした。最大支間長の P5-P6 径間中央には上下線に 1 個ずつ加速度計を設置し、交通荷重による上部構造の振動特性の把握と、1 面吊り構造によるねじり振動の把握を可能とした。P6 橋脚天端に設置した変位計では、橋軸・直角方向の支承変位を計測しており、大規模な上部構造を支持するゴム支承の変形性能の把握を目的としている。加速度計について、微小な構造変化も捕捉できる低ノイズ・高精度な水晶式 3 軸加速度計を選定し、同期がとれるように子機内に GPS を設置することで、振動の位相評価等を可能としている。さらに、通信異常等を想定して、子機内に SD カードを設置し、そこに一度データが保管されるシステムとした。

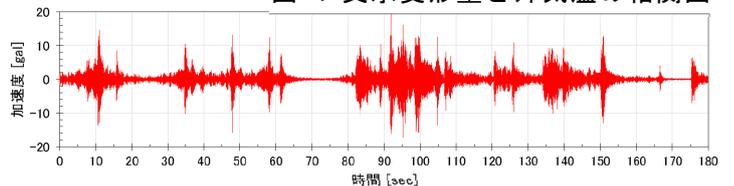
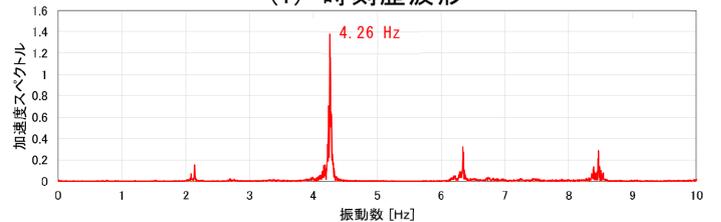
図-5 主ケーブル幅員方向の加速度データ (2019.02.28 3:00 から3分間のデータ)

4-2. 加速度 加速度計では、図-5(1)のような常時における3分間の時刻歴波形と、その加速度スペクトルを1日4回(3時,9時,15時,21時)計測・表示している。

(1) 時刻歴波形

(2) 加速度スペクトル

ここで、主ケーブルの加速度スペクトルの結果から、4.2～4.3 Hzに卓越した振動数があることが分かる。この固有振動数に着目した外気温との相関図を図-6に示す。相関図から、外気温の上昇・下降に応じて主ケーブルの張力が変化し、固有振動数が変化している傾向が分かる。

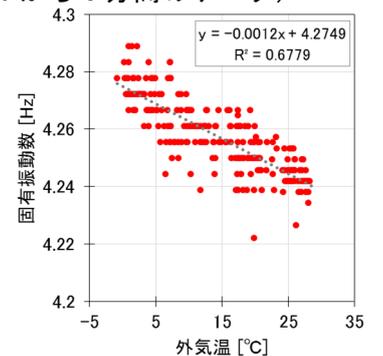
図-6 主ケーブルの固有振動数と外気温の相関図 (21時のデータ)

この傾向は大阪北部地震前後でも変わらず、地震による主ケーブルへの被害はなかったと考えられる。図-7ではP5-P6径間の上部構造の支間中央で計測した鉛直方向の加速度波形と、その波形に対して2.6～2.8 Hzのバンドパスフィルター処理を施した後の波形を示している。図-7(2)から上下線が逆位相で振動しており、1面吊り構造である上部構造がねじり振動をしていることが分かる。

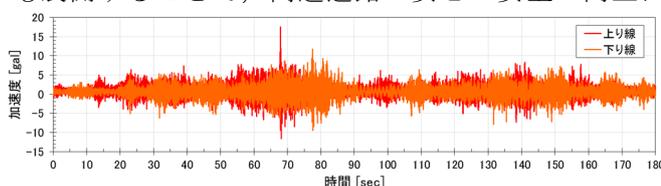
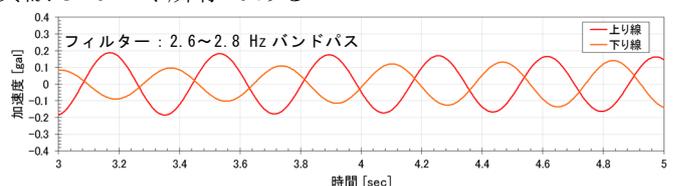
図-7 P5-P6径間上部構造支間中央の鉛直方向加速度波形(2019.02.28 21:00 から3分間のデータ)

(1) 上下線の時刻歴波形

(2) 上下線の時刻歴波形(フィルター処理後)
