疑似有効ひずみに基づく通信用鋼管およびビニル管の地震被害率分析

日本電信電話株式会社 正会員 ○伊藤 陽 奥津 大
 エイト日本技術開発 正会員 末富 岩雄 塚本 博之
 東洋大学 正会員 鈴木 崇伸

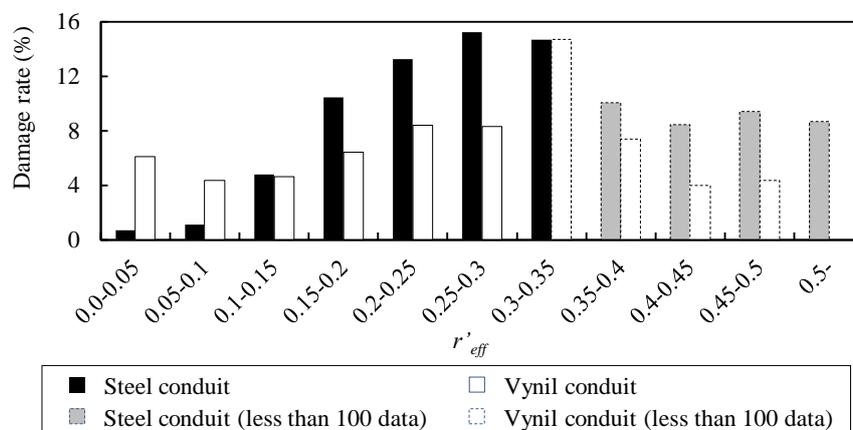
擬似有効歪み r'_{eff} と被害率をヒストグラムで表示したものを図 1 に示す。 r'_{eff} は 0.05 刻みとし、データ総数が 100 未満の領域は破線で表示した。結果を見ると、鋼管については地盤ひずみが大きくなるほど被害率が高くなり、データ数 100 を超えている 0.3-0.35% までの結果を見るとロジスティック関数に近い形状を示している。一方でビニル管は r'_{eff} に対して大きく被害率が上がらず、0-0.05% においても被害率が 6.1% 前後となっている。

図 1 擬似有効ひずみに対する各管種の被害率

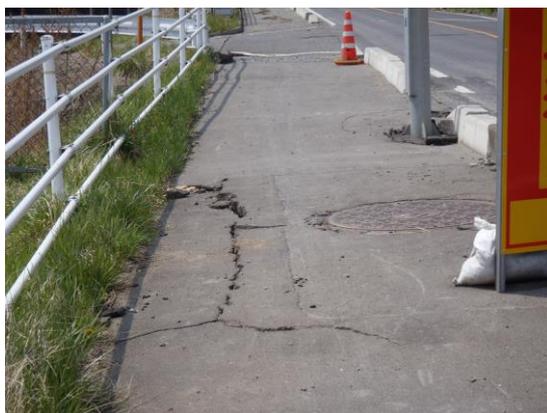
(a) 路面の沈下, 流動の事例(宮城, r'_{eff} =0.041%)

図 2 被害発生箇所の路面状況

低い r'_{eff} においてビニル管がどのような被災を受けているか確認する。 r'_{eff} の値が 0.0-0.05% において、被害は 28 スパン観測されているが、そのうちの 18 スパンが東北地方太平洋沖地震の際に確認されたものであった。発災後の状況を写真で確認すると路面に割れが発生しており、表層地盤に局地的な変状が発生していたと考えられる。事例を図 2 に示す。以上から擬似有効地盤ひずみに反映されないような局所的な変状に対してビニル管は相対的に弱いと考えられ、今後鋼管とビニル管でそれぞれ分けて被害の予測を実施する必要があると言える。

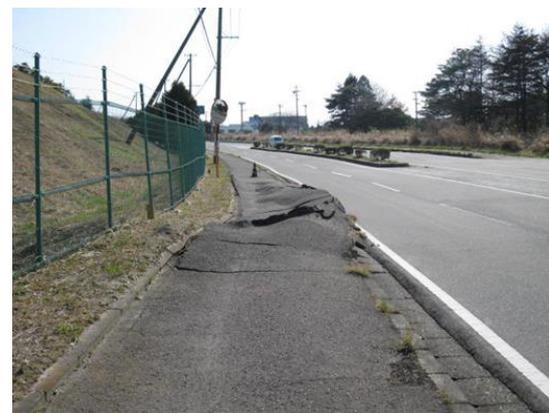
(b) 局所的な変状の事例(福島, r'_{eff} =0.048%)
