福島第一原子力発電所 放射性物質で汚染された土壌の回収について

東京電力ホールディングス(株) 正会員 ○堀内友雅 非会員 小川智広 前城直輝 佐々木辰茂
大成建設(株) 正会員 竹内良平 坂井徹

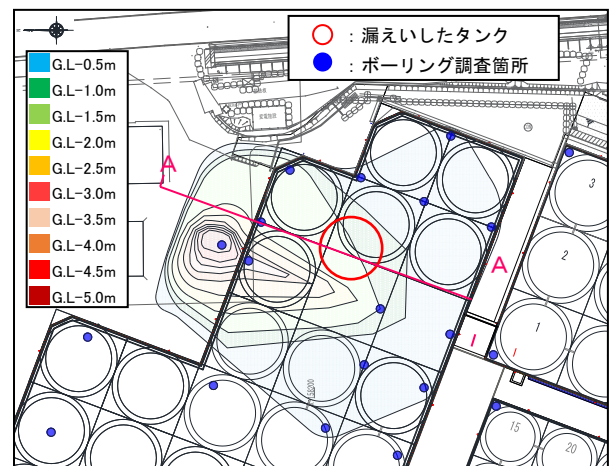
図-1 汚染拡散状況図

汚染土壌回収前の事前調査として、人力掘削およびオールコアボーリングにより汚染拡散範囲および汚染浸透範囲について調査を実施した。調査結果は図-1、2に示すとおりであり、汚染土壌を回収する際の基準値である、土壌表面の70μm線量当量率(β線)が0.01mSv/h以上で汚染されている範囲が60m×60mで確認された。また、浸透深さについても、最大でG.L.-5mまで汚染が浸透していることが確認できた。汚染が広範囲に広がった原因としては、漏えいした汚染水がタンク基礎下部の基礎碎石の空隙から浸透したためである。

汚染した土壌の回収については、汚染の浸透深さによって、2つの方法に分けて回収を行った。

汚染の浸透深さが浅いG.L.-2mまでの浅層部については、雨水により土壌中の放射性物質の汚染が拡大しないよう、エリア全体に覆土およびシート養生を行ってから回収作業を実施した。

回収作業については、機械および人力掘削を併用し、土壌の放射線量率を測定しながら基準値以上の土壌を回収し、大型のビニール袋および土のう袋に入れた後に、金属製容器に収納し、構内の保管場所にて保管を行っている。

土壌を回収した部分については、汚染していない良質土にて埋め戻しを行った。

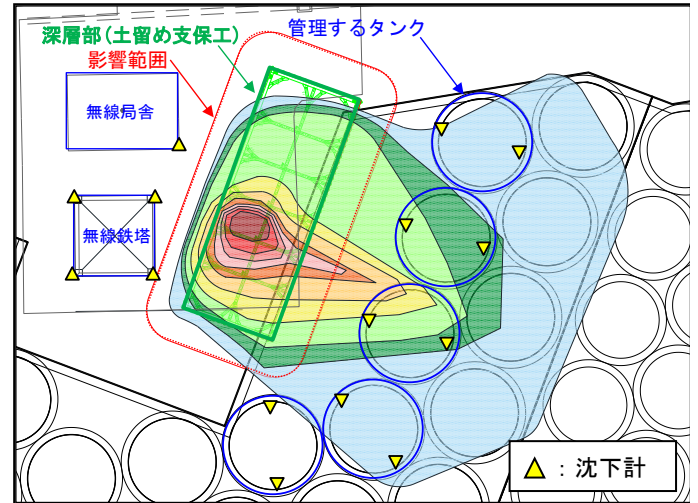
図-3 深層部回収箇所平面図

汚染の浸透深さが深い G.L. -2m 以上の深層部については、土留め支保工を用いて回収作業を実施した。深層部の汚染土壌を回収する範囲の近傍には、重要設備（無線鉄塔、無線局舎、汚染水タンク）が設置されており、重要設備に影響を与えないよう作業を実施する必要がある。（図-3）

事前の解析において近接設備に影響を与えないことを確認したが、近接設備の重要度を考慮し、回収作業期間中は、図-3の通り近接設備に沈下計を設置し鉛直変位の監視をすると共に、土留め壁の変形等が周辺地盤に影響を与えることから、土留め壁背面に傾斜計・地下水観測井を、切梁支保工にひずみ計を設置し、土留め壁の挙動観測を実施しながら回収作業を行った。

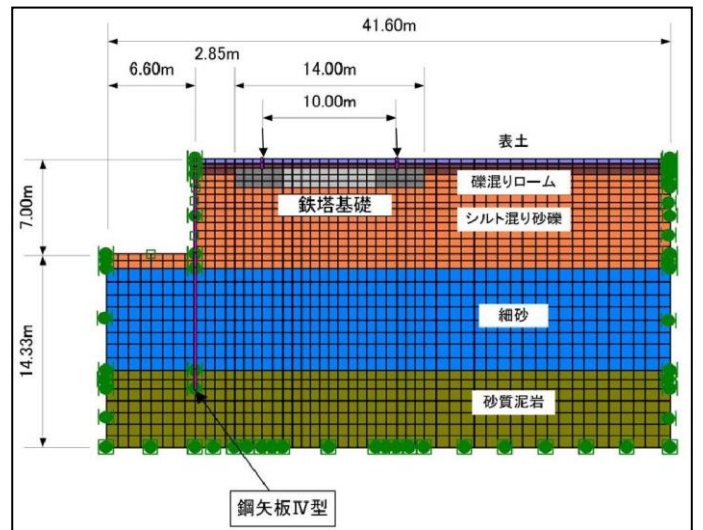
図-4 解析モデル（無線鉄塔側）

作業を実施する前に、土留め壁の変位による地盤変形について確認を行うため、2次元FEM弾性解析を行った。図-4に土留め壁に最も近接する設備である無線鉄塔の解析モデルを示す。解析の結果、周辺地盤の鉛直変位は最大で1mm以下とごく僅かであり、近接設備へ影響を与えない問題ないことから、計画している土留め壁の仕様で問題ないことを確認した。

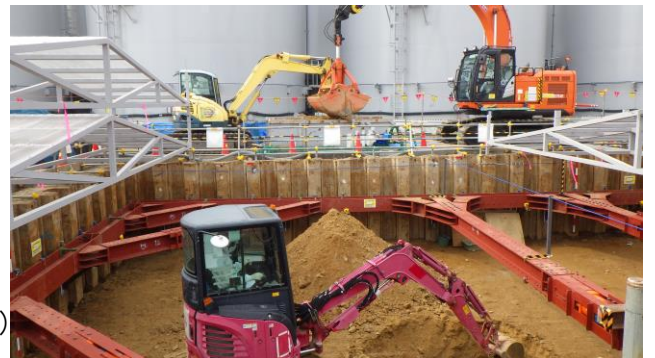
写真-1 汚染土壌回収状況（深層部）

土壌回収作業については、写真-1の通り土留め壁内でバックホウが掘削を行い、上部に配置したテレスコ式コラムシェルにて回収を行った。また回収作業中は、降雨により雨水が浸入することで新たな汚染水が発生することから、上部に屋根を設置し雨水対策を図った。

回収した汚染土壌については、浅層部と同様、大型のビニール袋および土のう袋に入れた後に、金属製容器に収納し構内の保管場所にて保管を行っている。

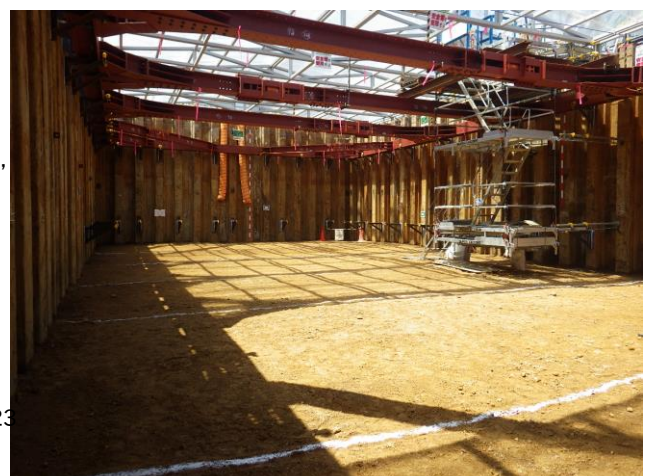
写真-2 汚染土壌回収完了状況（深層部）

今回行った汚染土壌の回収については、事前調査における想定回収量（約3,500m³）と実際に回収した回収量（約3,900m³）に大きな差異がなく、事前調査の調査方法について妥当性が確認できた。また、回収作業期間中においても、変位観測等を行い有意な変位は確認されず、周辺設備に影響を与えることなく作業を実施する事ができた。
