福島第一原子力発電所 放射性物質で汚染された フランジ型タンクの解体作業における汚染拡大防止対策

東京電力ホールディングス(株) 正会員 ○鬼束俊一 堀内友雅
非会員 小川智広 前城直輝 佐々木辰茂
大成建設(株) 正会員 竹内良平 関根義昭 岡嶋修一

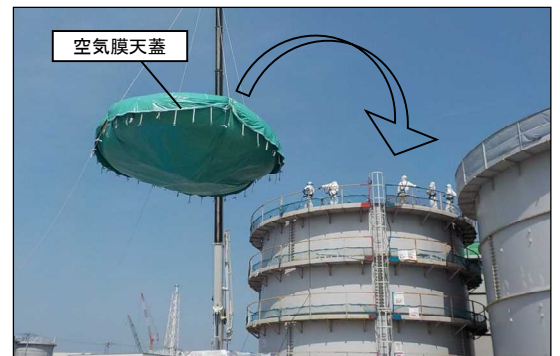
フランジ型タンクについては、1基の解体に数日間を要することから、タンク内部の放射性物質がタンク外部へ飛散することを防止し、また降雨時の汚染水発生を防止する方策として、日々の作業完了時にタンク上部に蓋掛けをすることとした。更に蓋掛け作業の簡易化を目的としてフレームレスの空気膜天蓋を専用開発し（写真－1）、解体作業に大きく影響を与えずに蓋掛けが出来ることを確認した。

写真－1 仮設天板設置状況
(特許出願番号:2017-040568)

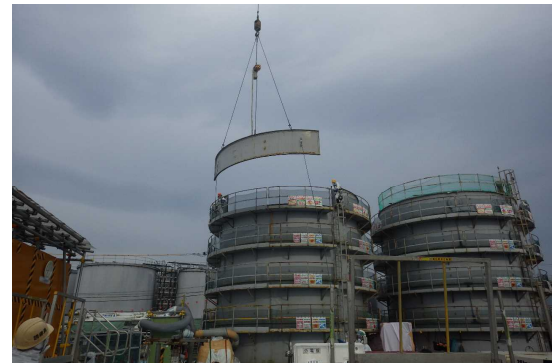
写真－2 タンク解体状況

また、解体したフランジ型タンクの解体片を地面に降ろした後、塗装を施すことの出来ないフランジ面はテープ等にて養生し、更に解体片全体をシート等で養生することとし、運搬時に周辺の汚染レベルを上昇させないよう配慮した。

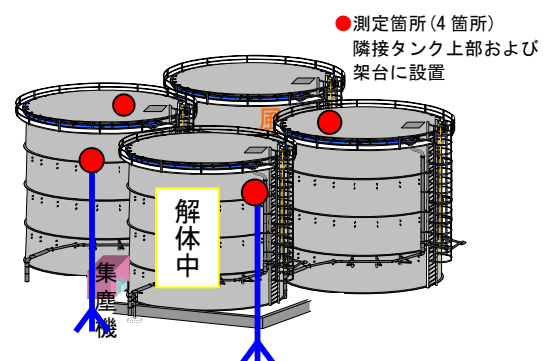
上記のタンク内・タンク解体作業中における汚染拡大防止策を実施した上で、フランジ型タンクの解体作業を行うこととした。また、解体作業中は、隣接するタンク上部で大気中の放射性物質濃度を作業前・作業中・作業後に測定することとし、タンク外に放射性物質が飛散していないことの確認を行った（図－4）。

図－4 解体中の放射性物質濃度測定

フランジタンクの解体は2015年5月から開始し、2019年3月末までで334基中236基が解体完了しているが、全ての解体作業においてタンク外への放射性物質の飛散は確認されていない。
