ボルトナット防錆キャップの複合腐食促進試験について

共和ゴム(株) 正会員 寺阪 剛
 共和ゴム(株) 正会員 ○ 川崎 敏恵
 共和ゴム(株) 藤井 克紀

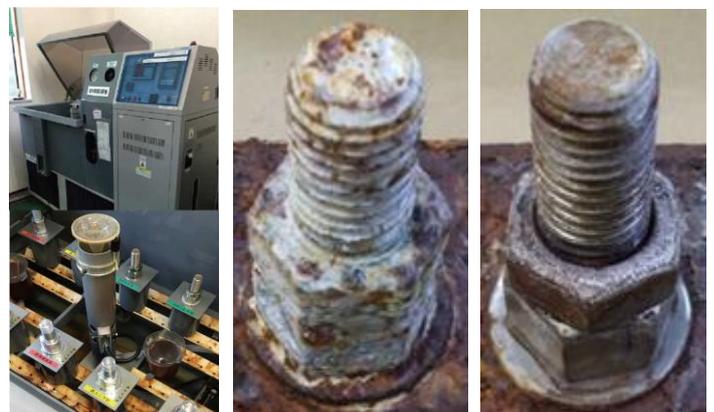
写真1

腐食促進試験として、JASO M609-91 (JIS H 8502 めっきの耐食性試験方法) に基づく CCT (複合腐食) 試験を選定した。サイクル条件を 図 1 に示す。ボルトは、高規格道路などの照明柱で一般的に使用されている M24 を試験体として採用、材質はステンレス、溶融亜鉛めっきボルト (HDZ35) とし、ボルトキャップは、既成塩化ビニール製、亜鉛合金製、ポリカーボネート製ボルトナット防錆キャップの 3 種類とした。200 サイクル (1600 時間) 後の腐食の経過を比較確認した。CCT 試験機外観及び試験体設置の様子を 写真 1 に示す。ポリカーボネート製ボルトナット防錆キャップは、防錆パッキンを有するが、防錆パッキンの効果の比較検証の為、防錆パッキン無き既製品 (塩化ビニール製、亜鉛合金製) と同様のパッキンなき試験片を加えた。

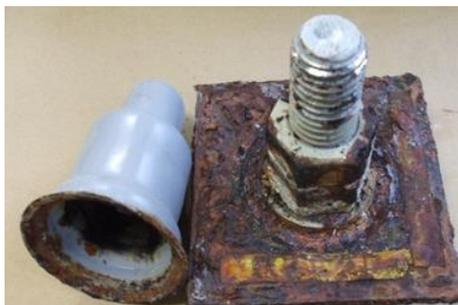
写真4

塩化ビニール製ボルトキャップ装着ボルトは写真4示すように、ボルト全体に白錆が発生し、ところどころに腐食状態である赤錆が発生し、ボルトナットが健全な状態とは言い難い腐食進行となった。ボルトのみならず試験母材として選定したプレめつき鋼板の腐食の進行をキャップが遮断出来ず、キャップ装着無しボルトと同様に、いわゆる母材の「もらい錆」も腐食の進行を助長したように見受けられる。一方、キャップ自体の亜鉛が犠牲防食反応を示し、内部のボルトの腐食を防止するとされる亜鉛合金製ボルトキャップは写真5に示すように塩化ビニール製ボルトキャップに比べ、腐食の進行は少ないものの、ボルト全体に白錆が発生し、ところどころに腐食状態である赤錆が発生し、ボルトナットが健全な状態とは言い難い腐食進行となった。こちらも試験母材として選定したプレめつき鋼板の腐食の進行をキャップが遮断出来ず、腐食の進行を防止出来なかったことを確認出来た。ポリカーボネート製ボルトナット防錆キャップの防錆パッキンを装着しないボルトは、前者2種類の既成ボルトキャップと比べ、写真6に示すように腐食の進行は少ないものの、腐食要因の侵入を防止する防錆パッキンが無い為、腐食要因が侵入、初錆が散見された。防錆パッキン無きボルトキャップは、装着することである程度の防錆効果、腐食進行の軽減が期待できるものの、装着下部からの腐食要因の侵入により、腐食を誘発する可能性が確認できた。

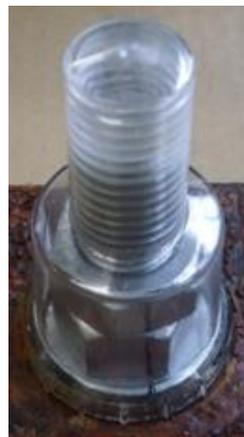
写真7

防錆パッキン付ポリカーボネート製ボルトナット防錆キャップ装着ボルトは、一般的に防食ボルトと評される溶融亜鉛メッキボルト、ステンレスボルト単体や、ボルトキャップ装着ボルトがそれぞれ腐食という結果に至ったのに比し、写真7に示すようにボルトの腐食は全くみられなかった。

他試験片との違いは、防錆パッキンを標準使用することで、腐食要因の侵入を遮断し、その防錆効果を最大限に発揮していると考えられる。併せて、ボルトナット防錆キャップは透明色により外観からの目視確認が可能となっている。防錆パッキンは乾式接合の為、試験経過確認の度の着脱による防錆力低下は見られなかった。防錆パッキン付ポリカーボネート製ボルトナット防錆キャップは、その定着法とともに、防錆パッキンの止水性・腐食要因の侵入防止により最大限の防錆効果を発揮したものと確認できた。

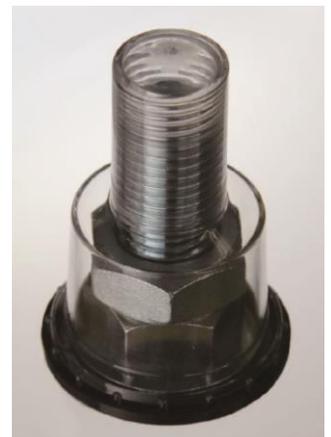
写真8

本研究の結果、ボルトキャップはボルトの腐食を軽減するが、既成ボルトキャップは腐食の防止までの効果に至らないこと、ポリカーボネート製ボルトナット防錆キャップ（写真8）は防錆パッキンが腐食要因を遮断し、既製品に比べ、腐食を防止する機能を有することが判った。既成のボルトキャップでも目視確認が出来る透明色の塩化ビニール製キャップのニーズが増えているが、キャップ本体の耐候性の検証検討は進められていない。継続研究としては、サンシャインカーボン試験などキャップ本体の耐候性の検証を進め、更なるボルトナット及びその防錆キャップの性能追及に努めたい。
