PC 桁における導電塗料モニタリングの適用性

西日本旅客鉄道株式会社  
鉄道総合技術研究所

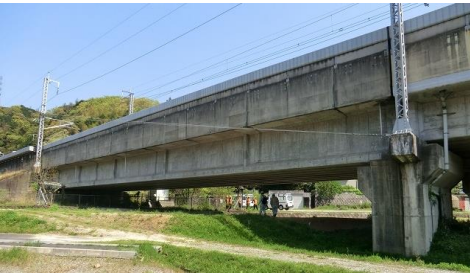
写真 1 対象橋りょうの外観

導電塗料モニタリングが適用できる条件として、桁の耐荷性能が大きく低下する前にひび割れを検知し、さらに内ケーブルがシース 1 本分（以下、「内ケーブル 1 本」という）破断しても桁が終局限界に至らないこととした。写真 1、表 1 に示す対象橋りょうに対して、汎用構造解析プログラム DIANA（Ver. 9.3）を用いて 3 次元非線形格子解析により、解析的評価を行った。

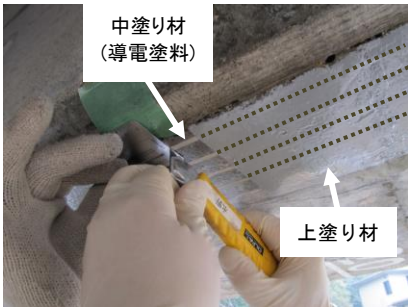
写真2 スリット施工

対象橋りょうに導電塗料モニタリングを試験施工し、一部の回路（G1-2、G4-1）に刃先0.1～0.15mmのカッターでスリットを設け（写真2）、疑似的にひび割れの発生を再現した。試験施工後の初期段階とスリット施工後の列車通過前後の回路抵抗値を計測し、室内疲労試験で確認された閾値<sup>1)</sup>と比較した。計測の結果（表4）、①試験施工後の回路抵抗値の平均値と②スリット施工後、列車通過時に計測した回路抵抗値の最大値との倍率は閾値の5倍を超過し、実橋でもひび割れを検知できると考えられる。
