## 磁力を利用したインフラの変状検知に関する基礎的研究

神戸大学大学院工学研究科市民工学専攻 正会員 芥川 真一  
 神戸大学大学院工学研究科市民工学専攻 学生会員 ○大島 淳矢

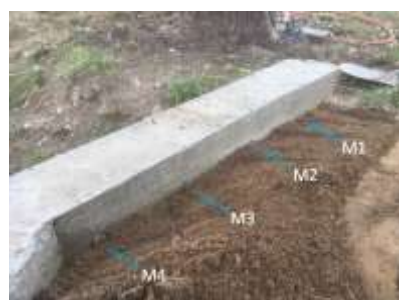
図3 磁石と装置の設置状況<sup>2)</sup>

この装置の現場での適用可能性を探るため、小規模なスケールで野外実験を行った。図3に示すように、厚さ150mmのコンクリート壁を介した状況を想定する。壁面上端から深さ100mmの地点に磁石を4つ（M1～M4）埋設し、周囲は盛土を想定して土で固めた。各磁石に対応する形で4つの装置（S1～S4）を設置した。

図3のとき、装置はそれぞれ磁針がファイバーの光を遮った状態を初期状態とし、観測される光の強さはごく小さなものになっている。この状態を実験の始点とし、磁石 M1 側からバケツで水を少しずつ流して盛土を洗堀させた。M1 周辺の盛土が十分に流れた後に M2 周辺についても同様に水を流した。図4のように M3 周辺の土が半分ほど流れた時点で実験を終了した。実験の様子はビデオによる記録も行った。
