## 土砂災害調査における調査支援システムの開発（その3）

## — 山間部におけるRTK受信機の測位性能の評価 —

茨城工業高等専門学校 学生会員 ○桐山魁, 大泉拓也, 正会員 岡本修, 非会員 大曾根瑠那  
中電技術コンサルタント (株) 河川本部 正会員 河井恵美, 荒木義則, 非会員 猿渡雄二  
(株) 近計システム 正会員 森安貞夫, 高田技術経営コンサルタント フェロー会員 高田知典

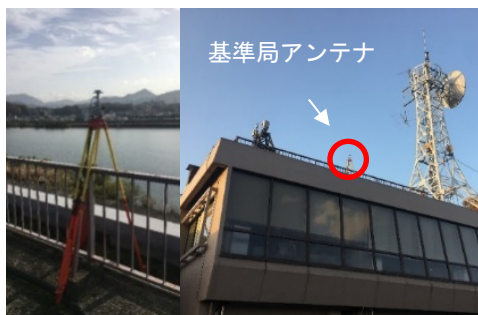
図-1 基準局の設置状況

本実験では、可搬性の優れたマルチバンド受信機とシングルバンド受信機の2つ受信機の測位性能を評価する。災害調査では、調査対象の位置を地図上での確に把握することが重要である。そのような観点から、災害復旧現場において試験した。アンテナは基準局と移動局ともにTW3870GPを使用し、分配器を用いて2つの受信機に分配した。図-1に基準局の設置状況を示す。基準局は、調査現場から約1km離れた国土交通省中国地方整備局八木出張所の屋上に設置した。図-2に移動局の観測状況を示す。移動局となる調査員は、アンテナを取り付けた約2mのポールを持ち、徒歩で移動した。本稿では、溪流と森林の中における測位結果を取り上げる。

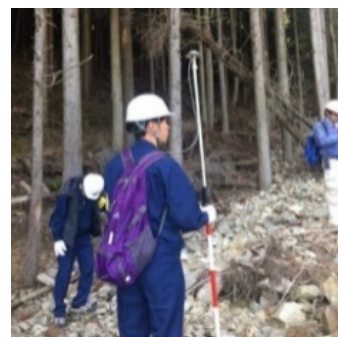
図-2 移動局の観測状況

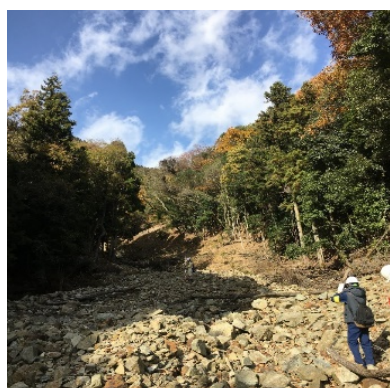
図-3 実験環境  
(南から北へ向かって撮影)

図-3に溪流の実験環境を示す。東西方向に森林が迫る環境である。図-4に測位結果を示す。観測時間は14時27分から14時57分までの30分間である。マルチバンド受信機のFix率は67%であり、シングルバンド受信機のFix率は3%であった。また、シングルバンド受信機では最大18mの測位値の飛びが発生しており実用上問題があることが確認できた。本システムに導入予定のマルチバンド受信機は約7割の高いFix率であり、Float解でも測位値に大きな飛びが見られないことが確認できた。

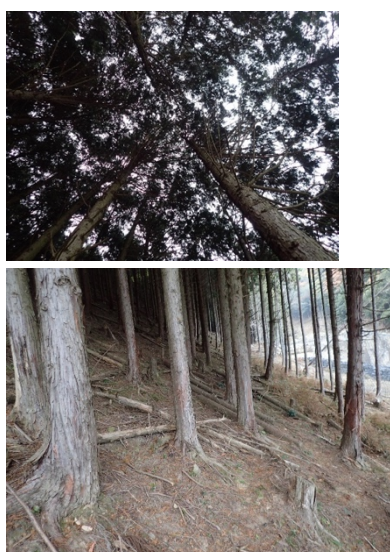
図-5 森林中の環境

図-5に森林の中の環境を示す。約5mの間隔で植林され、胸高直径が約20～30cmに成長した杉林で、上空の開空率も少ない。図-6に森林の中を移動した際の測位結果を示す。観測時間は16時2分から16時7分までの5分間である。シングルバンド受信機の結果はFix解が8%, Float解が92%で、10m以上の測位値の飛びが多く、30m以上の飛びも見られることから調査員がどこを移動したのか判断がつかない。一方、マルチバンド受信機の測位結果は、Fix解が1%でFloat解が60%, DGPSが38%であり、測位値の大きな飛びが見られない結果が得られた。実験に使用したマルチバンド
