## 橋梁センサシステムによる実橋梁での実証実験報告

首都高速道路技術センター 正会員 ○村野益巳, 正会員 張 広鋒, 正会員 式田直孝  
日本電気 佐藤 正, 高取成毅

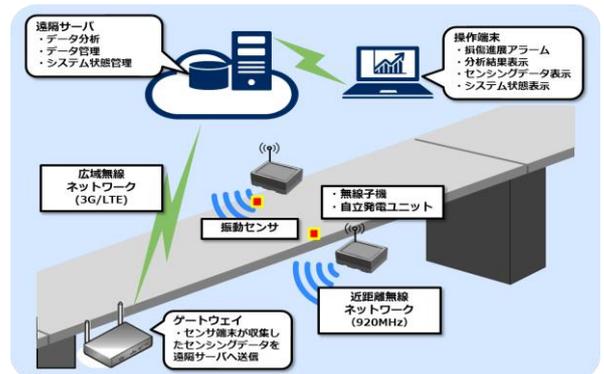
図-1 橋梁センサシステム機器構成

開発したセンサシステムは、車両通過直後の橋梁振動（加速度）を測定し、各種分析（3章に詳述）により卓越振動数を抽出、モニタリングするものである。システムの機器構成を図-1に示す。橋梁には振動センサに接続した無線子機を各主桁に設置し、現地ゲートウェイでセンシングデータを集約、3G回線経由で遠隔サーバにデータ転送するものである。遠隔サーバでは収集データの分析・管理が行われ、温度補正を加えた卓越振動数の変化を監視している。

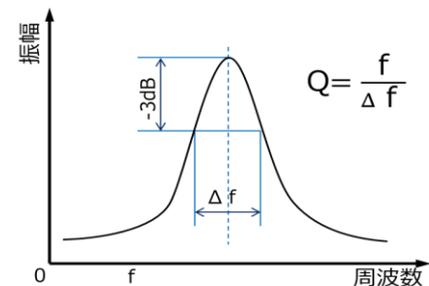
図-2 共振におけるQ値

Q値とは振動系の共振の先鋭度であり、図-2に示すように抽出したピーク周波数 $f$ と3dB振幅が低下する周波数の幅 $\Delta f$ から算出される。Q値は無次元であるが、さらにピーク周波数 $f$ の値に依存しない指標として $Q/f$ を正規化Q値とした。

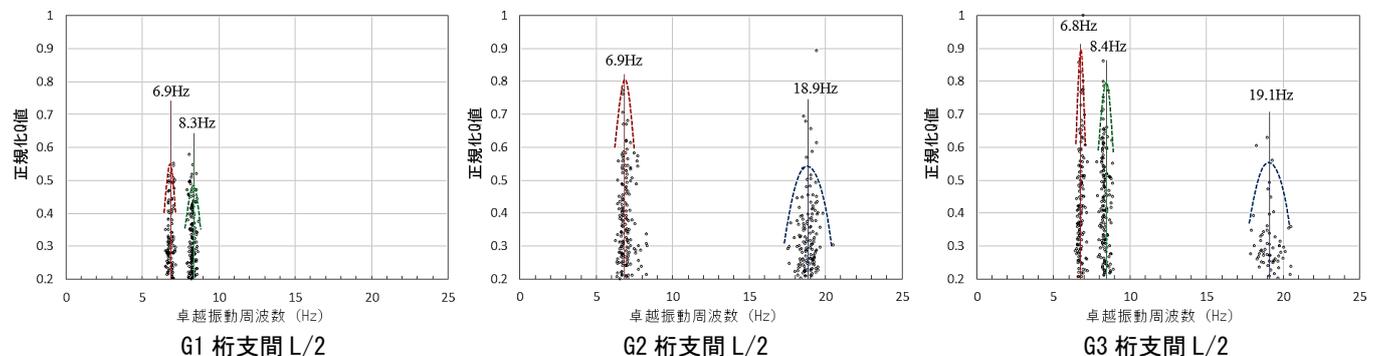
図-3 正規化Q値の分布とガウス近似曲線（2017年12月1ヶ月間データ）

抽出した卓越振動数に対する正規化Q値の分布図を図-3に示す。データは4章 実証実験橋梁の2017年12月の1ヶ月間観測データを分析したものである。正規化Q値の分布は卓越振動数のピークを明確に示しており、この正規化Q値の分布をガウス近似（図の点曲線）して橋梁の卓越振動数を安定抽出した。

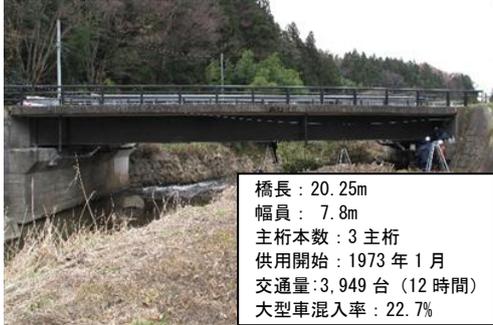
図-4 A橋外観（福島県郡山市）

図-4 にA橋の外観及び緒元，図-5 に振動センサの設置状況を示す。振動センサは3主桁の支間L/2，及びG3桁L/4の4箇所（図-6）に設置した（図-6）。観測頻度は、事前調査により設定した毎正時120秒間である。

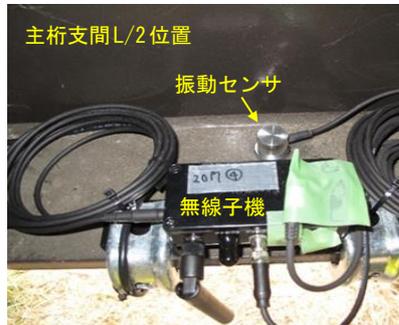
図-5 振動センサ設置状況

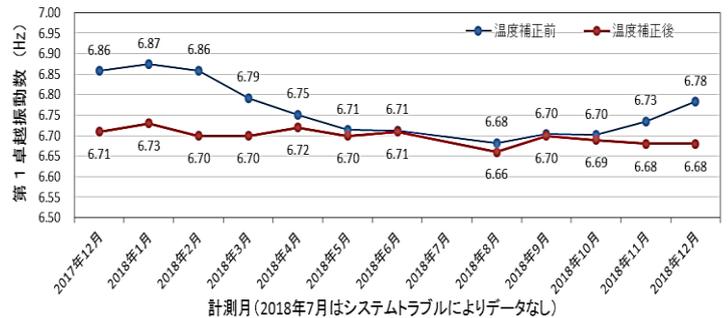
図-7 第1卓越振動数の月別推移（G1桁）

2017年12月の1ヶ月間観測データから分析，抽出した卓越振動数を表-1に示す。曲げ1次モードと思われる第1卓越振動数はすべての桁で安定抽出できた。第2卓越振動数はG2桁（中桁）で抽出してないことから，ねじれ1次モードの振動であることが推定でき，FEM解析結果からも，ねじれ1次モードであることを確認している。次に1年間の月毎の第1卓越振動数の推移を図-7に示す。期間中に損傷の発生は無く，値(青色)の変化は桁温度に依存するものである。年間測定データから温度補正した値(赤色)は安定しており，標準偏差0.02Hzから管理限界線を3σで設定した場合，上下1%未満の変化を検出可能である（表-2）。

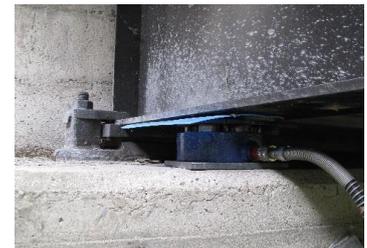
図-8 ジャッキ桁仮受け状況

支承の回転拘束を模擬したジャッキアップ試験の実施状況を図-8に示す。支承近傍に設置した各ジャッキの導入荷重は，橋台の安全性照査結果から10tとした。これは1支承あたりの死荷重21tの約半分を受け代えており，ある程度の支承の回転拘束を模擬していると考えられる。

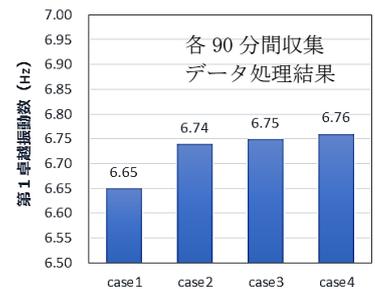
図-9 第1卓越振動数の変化

case1:現状，case2:G3桁ジャッキアップ，case3:G2,G3桁ジャッキアップ，case4:G1-G3桁ジャッキアップでの一般車両による第1卓越振動数を図-9に示す。case1からcase2の変化率は1.4%であり，この程度の損傷の進行は本システムで捕らえることが可能である。既往の文献<sup>1)</sup>から，橋梁の1次固有振動数はRC桁の全面的なひび割れ状態で3%程度の変化が確認されており，通行に支障を来す直前の状態を本システムで検出できると考える。
