## ジャッキアップ受梁構造を用いた支承取替の施工

JFE エンジニアリング (株) 正会員 ○ 門田 徹 JFE シビル (株) 内藤 仁志  
ショーボンド建設 (株) 正会員 阿部 能和

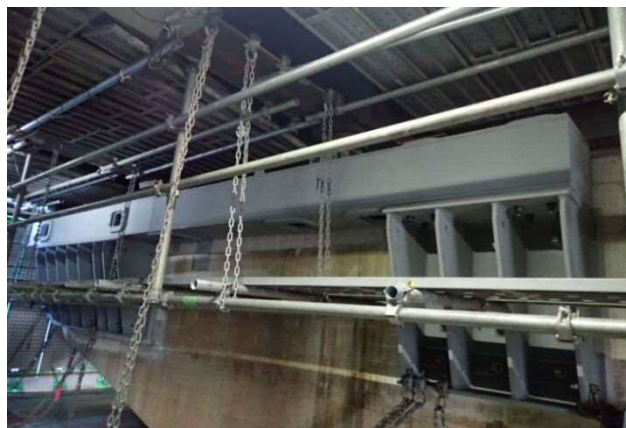
写真-1. ジャッキアップ受梁設置状況

ジャッキアップ受梁の設置状況を、写真-1 に示す。施工は、全主桁位置でジャッキ荷重を一元管理し、電子的に油圧量を管理したポンプ制御により変位量を管理しながらジャッキアップを行った。ジャッキ点の鉛直変位計測状況を写真-2 に、鉛直変位量とFEM解析による解析値の変位量の比較を、図-4 に示す。ジャッキ点における変位量は、解析結果による値を超過した。施工中の各ジャッキの最大反力と設計反力との比較では、ジャッキの反力は概ね設計最大反力の60%程度であり、計画以上に変位量が発生した結果となった。実施時の最大変位量はジャッキ直下で0.95mmであったが、ジャッキストローク内で余裕があったこと、一元管理された計測値の信頼性が高くこの変位が最大変位でありそれ以上の変位が無いことを確認できたことから、ジャッキアップを継続実施し、所定のジャッキアップを完了した。受梁の鉛直変位がFEM解析値以上となった原因については、受梁の製作時の微小なそりひずみが、ジャッキ反力により鉛直方向に変位したことや、解析における支点拘束条件が実施工とは僅かに異なった可能性が考えられた。支承取替の施工期間中において、ジャッキアップ受梁の変状は確認されず施工を完了している。

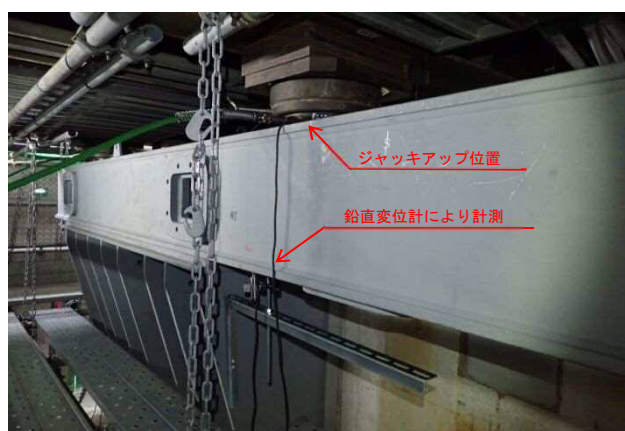
写真-2. ジャッキ点における鉛直変位計測状況

実施工時には、受梁の鉛直変位の計測のため、ジャッキ位置に変位計を設置し常時計測を実施しながらジャッキアップを実施した。合わせて、ジャッキ荷重および支承付近の鉛直変位量をシステムを構築し、ジャッキアップ受梁の鉛直変位と合わせて実施した。受梁の鉛直変位はジャッキアップブラケットを不動点とした。ジ
