## UITによる予防保全工の試験施工報告

| 首都高速道路株式会社 | 正会員 | 久保田 | 成是 |

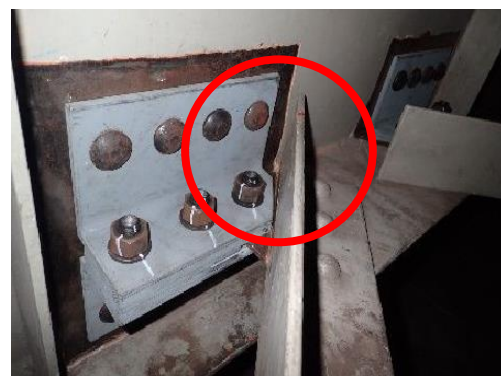
首都高速道路では、大規模修繕事業の1つとして前述のガセットに生じるき裂発生前に当て板を設置し、予防保全に取り組んでいる。補強構造は、L型鋼による当て板を設置しているが、現場では斜材が干渉する等のL型鋼による当て板の設置が困難な箇所が多数存在（写真-1）し、設計・施工の大きな負担となっている。

写真-1 L型鋼による当て板困難事例

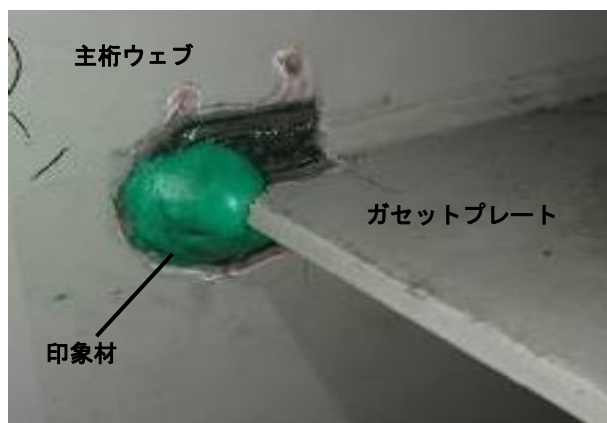
品質管理に用いるアンダーカットゲージによるUIT深さ計測の妥当性は、施工後の状態を印象材（写真-2）により計測し、比較検証した。その結果、アンダーカットゲージでの品質管理が現場においても可能であることを確認した。

写真-2 印象材によるUIT深さ計測
