# 外来種の移入を助長するワンドの冠水

## 1. はじめに

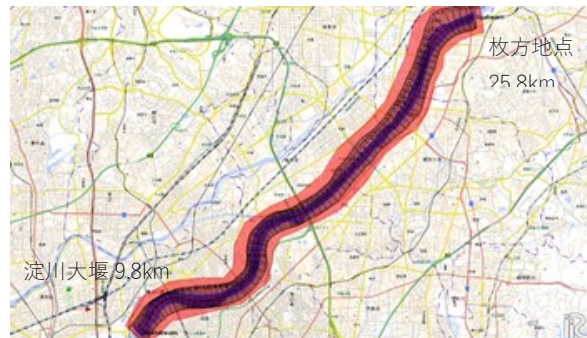
図 2 枚方～淀川大堰区間のモデル

2 つの洪水での再現を試みるために、まず枚方(25.8km)から淀川大堰 (9.8km) の区間を対象に図 2 に示すように一般曲線座標系を適用したメッシュに分割した。さらに、iRIC (International River Interface Cooperative)で提供されている Nays2DH(平面 2 次元流況解析モデル)を用いた。河床面の抵抗則としてマンニング式を適用して、低水路および高水敷の粗度係数をパラメータとして、枚方地点の観測水位と計算水位と比較し、最も適合性が高いと判断した。その結果、低水路の粗度係数を 0.027、高水敷のそれを 0.050 と設定した。この粗度係数での流況が当時の流況を表しているものと想定した。次に、より詳細に城北ワンド群における洪水時の流れを推測するために、図 3 に示すように淀川大堰 (9.8km)から豊里大橋 (13.8km) を、一般曲線座標系を適用したメッシュに分割した。なお、植生の影響を考慮するために、航空写真から植生域を設定した。詳細な植生調査は今後の課題であるが、城北ワンド群の平均的な植生高さ 4m、植生密度 0.5 を植生域に設定した。

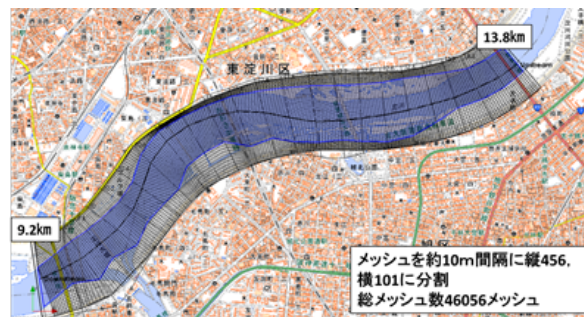
図 3 豊里大橋～淀川大堰区間のモデル
