再現解析による流出・氾濫解析モデルの精度に関する一考察

鉄道総合技術研究所 正会員 ○馬目 凌 正会員 渡邊 諭 非会員 河村 祥一
 (株)日立製作所 正会員 山口 悟史 (株)日立パワーソリューションズ 非会員 楠田 尚史

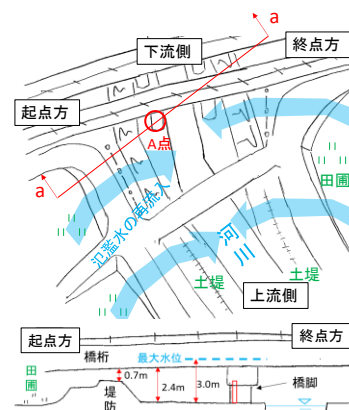
図4 A点周辺の地形
（上:平面図、下:a-a断面図）

A点における観測水位は上昇率が複数回変化しており(図3中□、○、△)、降雨形態やA点周辺の地形・構造物などが影響していると推察されるが、ここでは後者が影響していると仮定して考察を行う(図4)。そして、河川水位の増減には浸水・氾濫の挙動も影響していると考えられるが、実現象においてはその挙動について詳細が不明であるため、ここでは解析上で発生した、A点より上流から氾濫が発生し、A点より上流で発生した氾濫水がA点付近で河川へ流入する(図5)、という挙動が実現象においても発生したと仮定し、考察を行った。A点は鉄道と河川の交差部であり、兩岸には河川堤防が存在する。堤防と河川の間は平坦部となっており、上流側と比較して川幅が広がっている。A点の上流側においては支川が接続しており、かつ川幅が狭いため、上流側において水位が上昇

しやすい状況にあると考えられる。河川周辺の主な土地利用は田畑であり、降雨や河川氾濫水を貯留することが想定される。10時30分前後の水位上昇率の減少（図3中の□）は、A点より上流で氾濫が発生し、河川兩岸の田畑へ水が貯留されたためであると考えられる。続いて、13時30分前後の水位上昇率の増加（図3中の○）は、A点より上流で発生した氾濫水が、A点付近で堤防を越えて河川へ流入したためであると推察される（図4）。15時前後の水位上昇率の減少（図3中の△）は、観測水位が橋桁下端の高さを超えると水流は上流側の橋桁に衝突し、橋桁が堰のような役割を果たすためであると推察される。

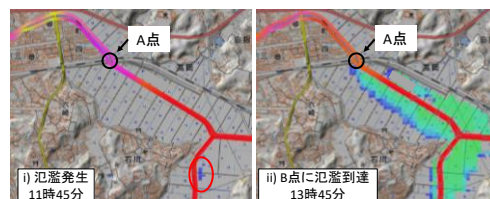
図5 解析上の氾濫水の拡散の状況

解析水位は、12時前後（図3中の□（破線））、14時前後（図3中の○（破線））に水位上昇率が変化している。12時前後（図3中の□（破線））の水位上昇率の増加は軽微ではあるが、解析においてA点の上流で越流判定が発生しており（図5左）、越流の発生により水位の上昇が緩やかになる現象を再現できていると考えられる。14時前後（図3中の○（破線））の水位上昇率の増加は、上流からの越流水がA点へ到達してから発生しており（図5右）、河川周辺の田畑からの氾濫水の再流入を再現できているといえる。しかし、その後の観測水位で見られた水位上昇率の低下（図3中△）は再現できなかった。DEMは鉄道橋と河川交差部の立体構造を再現できないため、解析水位が橋桁下端の高さを超えても実現象のような橋桁による水位上昇の障害は発生しなかったためである。
