## 中小河川の氾濫流挙動を踏まえた流域管理に関する一考察

群馬大学大学院 学生会員 ○中島 享也  
 東京都三宅支庁 藤井 裕己  
 群馬大学 正会員 清水 義彦

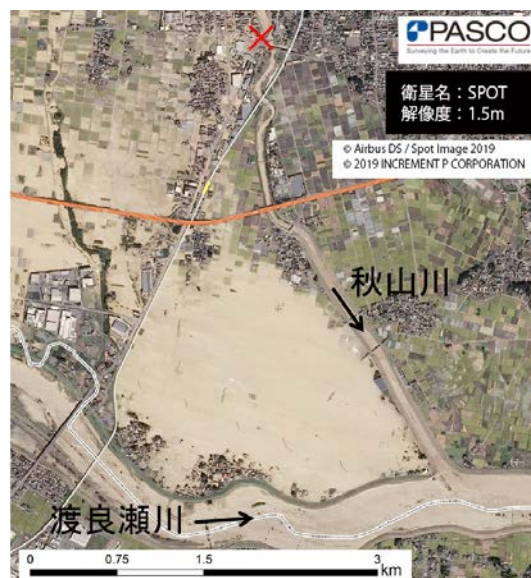
図 1 秋山川下流部の洪水氾濫の状況

台風 19 号による豪雨によって佐野市内を貫流する秋山川は 10 月 12 日 21 時過ぎに決壊し(氾濫危険水位は 2.8m であり、12 日 19 時 40 分頃に 3.43m を記録している)、氾濫水が市街地や農地を襲った。これによって佐野市を横断する国道 50 号線や JR 両毛線等の主要交通網も浸水被害を受けている。破堤箇所は 2 箇所で佐野市大橋町(大橋上流)及び佐野市赤坂町(海陸橋上流)の右岸側である。図 1 は衛星画像(SPOT7, 10 月 13 日 10 時 28 分観測, PASCO 提供)であり、赤坂町右岸破堤点は×で示された位置になる。同図から見る広域に湛水した氾濫水がどのような挙動で流下してきたか、その氾濫過程から今後の防災・減災対策を学ぶことは重要で、本研究では氾濫解析からこれを検討した。

氾濫解析に用いた地形データは国土地理院・基盤地図データ(5m メッシュ)を用いた。執筆時点では破堤流量の情報はなく、ここでは氾濫流量が図 1 の氾濫原全体を再現できるように試行的に与えた。その結果、氾濫流量 150 m<sup>3</sup>/s としてこれを一定時間与えた(赤坂町右岸破堤のみを考慮)。参考までに栃木県による秋山川治水計画によれば計画流量は 430 m<sup>3</sup>/s(計画規模 1/30)で現状の流下能力は概ね 200 m<sup>3</sup>/s

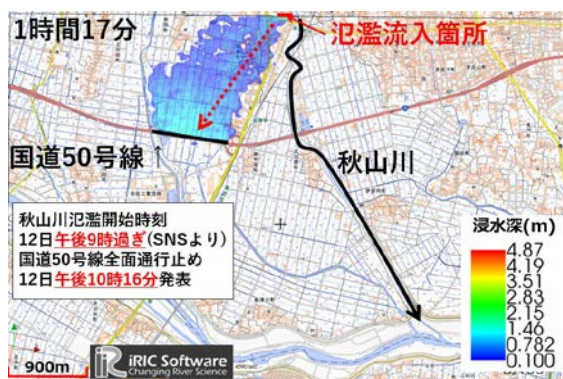
図3 国道50号線を越える直前の氾濫流浸水状況

を越えて、図中の点線（赤色）方向に流下して渡良瀬川・秋山川合流点に向かう。氾濫水が国道50号線の周囲より高い地形（盛土）によって一時湛水するが、氾濫開始後約1時間で国道50号線を越えて流下し始めた（図3）。国交省宇都宮国道事務所によると12日22時16分頃から冠水による国道50号線の全面通行止めが実施されている。これより越水開始を21時過ぎとすれば通行止めまでの所要時間は約1時間となり、解析結果と概ね一致する。氾濫域と治水地形分類図との比較を行ったものが図4である。図4、図1を見ると氾濫域では住居や学校等の公共施設が微高地（自然堤防）の地形上に集中しており被害の軽減に繋がっている。一方、氾濫水の湛水域は水田等の農地が占めており、一時貯留することで下流河川への洪水流量低減効果も期待される。氾濫流の流下過程を踏まえ、湛水する水田等の低平地を特定し、微高地の集落と言う住まい方の工夫が氾濫被害を軽減するための流域（氾濫原）管理として重要である。しかし、氾濫水の湛水（貯留）が長引くと被害が継続するため、その後のすみやかな排水が必要となる。そこで湛水域での排水効果を高める検討を行った。

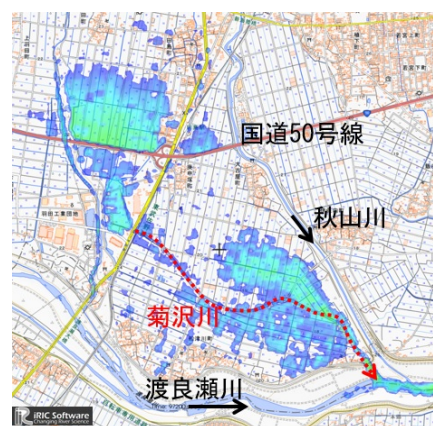
秋山川最下流部の水田地帯に小河川である菊沢川が位置しており、その末端は菊沢川樋管を通じて渡良瀬川につながる。まず、樋管による排水効果を氾濫解析から求めると、7時間の氾濫流入に対し20時間の排水を行った結果が図5となる。これより湛水域の解消にはさらなる長時間の排水が必要となる。そこで、国道50号線の盛土地形の解消（計算では地盤高を1m下げたが、実際にはボックスカルバートの設置等が考えられる）とともに、菊沢川の下流付近で上流側に開くロータ状の水路開削（路床も1m程度下げる）を反映した条件では、図6に示すよう

図5 菊沢川樋管による渡良瀬川への排水計算結果

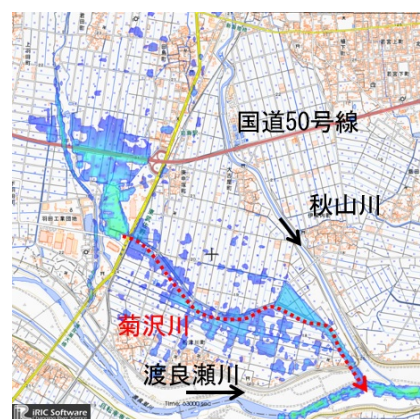
図6 排水工夫を行った場合での計算結果（図5との比較）

に排水開始から7時間程で効率的な排水が確認される。この湛水域は平成27年9月台風18号時にも生じ、菊沢川樋管を通じての渡良瀬川へと排水には最終的に排水70時間にも及んでいる。頻度の高い内水被害においてもこうした工夫が有効である。
