鉄道トンネルにおける地圧対策工の施工と効果

東日本旅客鉄道株式会社 正会員 ○長橋 優
 東日本旅客鉄道株式会社 非会員 横井 進一
 東日本旅客鉄道株式会社 正会員 堀澤 誠

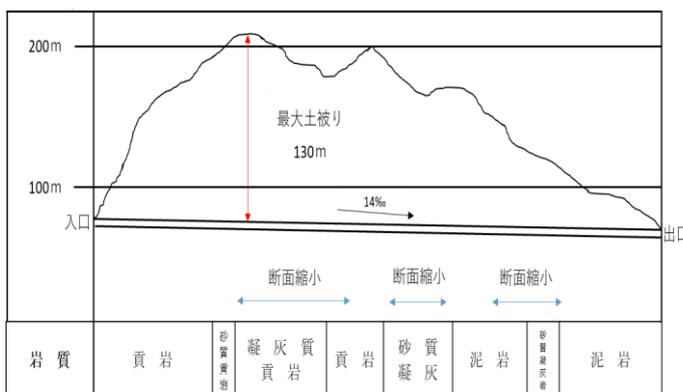
図 1 トンネル縦断図

図 1 に対象トンネルの縦断図を示す。本トンネルは標高 200m 程度の山の下を貫く山岳トンネルであり、土被りは最大 130m 程度である。地質は、新第三紀中新世の堆積岩類である鹿ノ瀬層に分布し、頁岩、砂質頁岩、凝灰質頁岩、砂質頁岩、泥岩、砂質凝灰岩で構成されており、地山強度比は 2~4 である。インバートは一部区間では施工されているが、ところどころ施工のない箇所があることが過去の試掘調査によって判明している。インバートがなく、土被りが大きく、塑性圧が生じやすい地質である泥岩、凝灰質頁岩、砂質凝灰岩の箇所では断面縮小が見られていると考えられる。

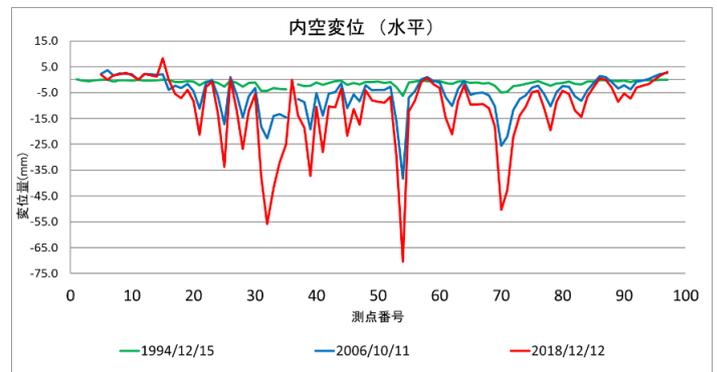
図 2 水平方向の内空変位量 (全体)

本トンネルでは、1994 年 12 月からテープ式内空変位計による測定を行っている。内空変位測定点は延長 290m の区間 97 箇所に設置され、これまで計 28 回測定を実施してきた。図 2 に全 97 箇所の内空変位データを、図 3 に測点 51~54 における経時変化のデータを、写真 1 に測定風景写真を示す。縮小が顕著にみられる箇所は測点 32,54,70 の 3 箇所であるが、25 年間で最も縮小量が大きい測点 54 では、累積縮小量が 70.5mm となり、2016 年 12 月から 2017 年 12 月までの縮小量は 2.3mm/年と縮小が継続している。経時変化のグラフ(図 3)を見ても、測点 51~54 の全てにおいて縮小傾向が見られる。

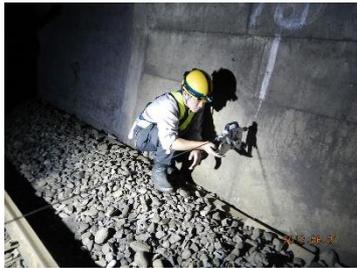
写真1 テープ式内空変位計による測定風景

本トンネルでは、縮小傾向の確認のために水平・斜め方向の内空変位測定を年 2 回実施している。内空変位測定とは、覆工壁面に設置した測定点の間隔の変化を内空変位計で計測する調査法であり、¹⁾ 主にテープ式内空変位計を用いた計測を実施している。

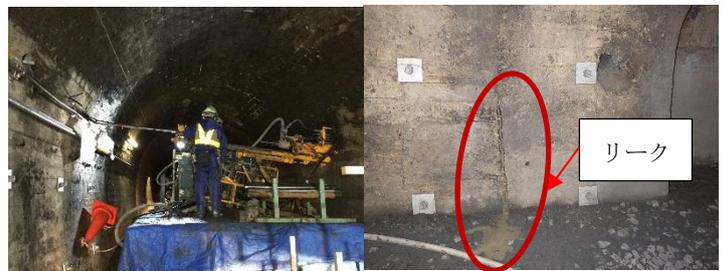
写真2 ロックボルト施工時状況

写真2に施工時の状況写真、表2にロックボルト施工前後の累計変位量を示す。今回は2018年9月～11月の間に測点51から延長14.4mにおいて施工間隔1.2m、1断面あたり8本のロックボルト工を施工した。測点52では2017年12月～2018年6月の間に1.7mmの縮小が見られているが、ロックボルト施工後の同じ期間での計測では+0.1mmとなり、縮小が抑えられた。拡大側の数値が出た原因は、ロックボルト挿入後のグラウト材注入時にはリークも多数見られた(写真2右)箇所であるため、地山とコンクリートがロックボルトにより密着し、断面がわずかに拡大したものと推測する。直近半年間の変位量も-0.2mmであり、ロックボルトにより断面縮小が抑えられたことを確認できている。
