## 既設砂防ダムの下流側掘削に伴うのり面崩壊対策

小野組 正会員 ○籠島 雅康  
東北工業大学 フェロー会員 今西 肇

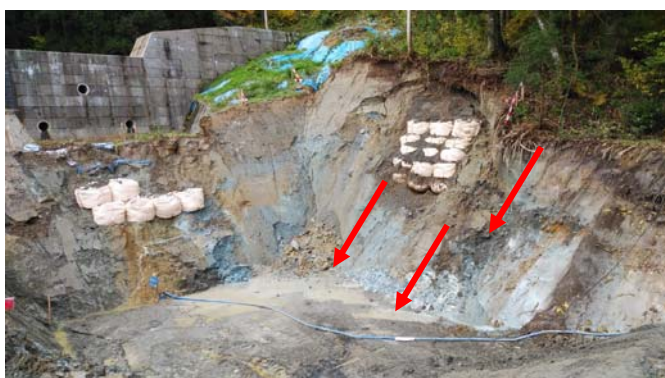
図-1 床固工掘削完了直後現況

図-1 は床固工の掘削完了直後の写真である。のり面の上部で崩壊が発生しておりこれを土嚢で押さえていた。図-2 はその後に発生したのり面崩壊の写真である。のり面上部に積まれた土嚢部を含めて、全体的に滑り破壊が生じている様子が見える。現地踏査による崩壊箇所の確認を行ったところ、切土による山地からの湧水及び浸透水が切土斜面を流下していることがわかる。崩壊の進行は、まずのり面下部の地下水面以下の土砂の崩壊から始まり、徐々に崩壊箇所がのり面上部に拡大し切土のり面上部の不飽和地盤がオーバーハングとなり、これが崩壊する状況であった。

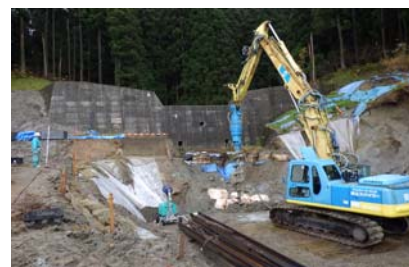
図-4 オーガ装着先行削孔

そこで、図-4 に示す油圧ショベルにセーフティオーガを装着し、先行削孔後に油圧パイラーに取り換え鋼矢板を打設するセーフティオーガ・パイラー工法を選定した。

この工法は、オーガにて先行削孔することにより崩壊切土のり面に振動を与えないことにより、新たな崩壊を抑止することができる。油圧ショベルのベースマシンにアタッチメントを装着して施工するため、狭い作業ヤード等にも対応が可能である。

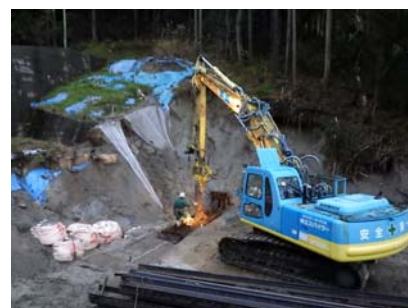
図-5 鋼矢板打設

図-5 はセーフティオーガ・パイラー工法による鋼矢板を利用した土留め施工写真である。これにより、崩壊土砂下部の変動を抑止することができ、斜面崩壊が発生している左岸側の 2 次掘削を滞りなく施工図ることができた。(図-6)
