## 鉄道土木構造物における台風19号（2019年）の被害について

東日本旅客鉄道株式会社 正会員 ○米木 梨奈  
 東日本旅客鉄道株式会社 正会員 江面 剛  
 東日本旅客鉄道株式会社 非会員 篠原 良治

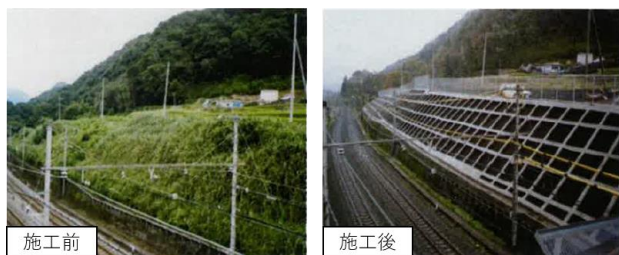
西東京～山梨エリアの線区における鉄道の大動脈が降雨・降雪等による自然災害に「強い」線区となることを目指し、降雨防災強化対策工事が1999年（平成11年）～2008年（平成20年）にかけて行われた（写真1）。盛土・切取区間におけるのり面工や、山間部の落石防止工、土砂止覆工など、大規模な施策であった。施策完了後10年以上が経過するが、大

写真1 降雨防災強化対策の一例（のり面工）

な災害が発生していないことを鑑み、対策の効果が発揮されていると考えられる。

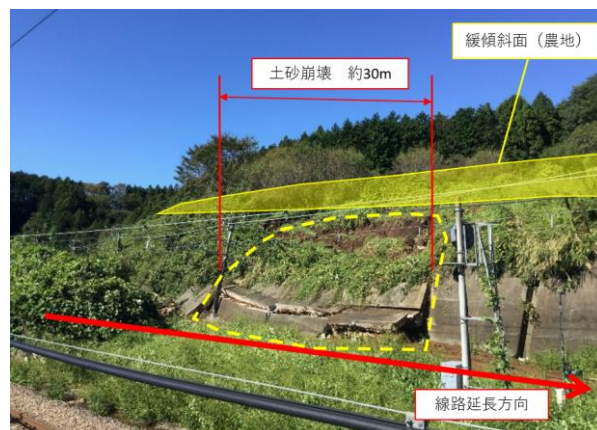
当被災区域は建設時に緩斜面の端部を切取り、土留壁が設置された区間を列車が走行している。台風通過後、線路方向約30mに渡って土留壁の崩壊と線路内土砂流入が認められ、線路直角方向に約10mの斜面が崩壊していることが分かった（写真2）。崩壊箇所に隣接する土留壁の損傷箇所も含めると線路方向に約40mとなる。

土留壁が打設目地を境に座屈するように崩壊したことから、座屈高さ付近にすべり面を有する地山が崩壊したと考えられる。また、崩壊土砂が広範囲に

写真2 災害発生翌日の様子（土留壁崩壊）

広がっていることから、崩壊時は土砂がある程度の量の水を含む状態であったと推測される。

また、周辺環境として、崩壊箇所上部（背面）は線路直角方向に約 100m 幅の農地（耕作放棄地）が広がり、降雨時は雨水が緩い傾斜で線路側に流れ込む地形になっている。また、周辺を踏査した範囲では明瞭な排水路や沢筋は認められなかった。以上から、崩壊箇所上部の緩斜面（農地）から、浸透水や地表面を流下した水が土留壁背後の地山に長時間にわたって浸透し、土留壁背面の水圧が上昇して地山が崩壊、それに押し出されるように土留壁が崩壊したと推察される。

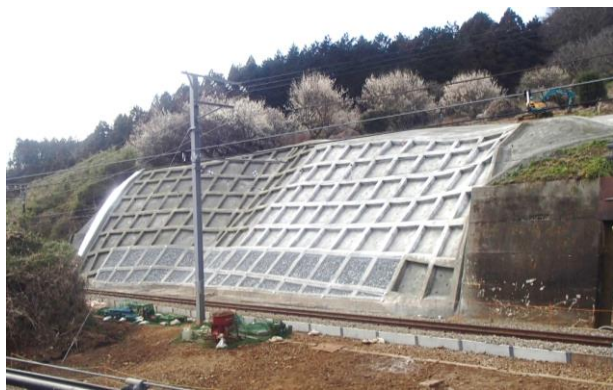
写真3 土留壁崩壊現場の復旧工事（のり面工）

当該区間では応急対策後、復旧工事としてのり面工（格子砕工）を施工し、2020 年 2 月に施工が完了している（写真3）。

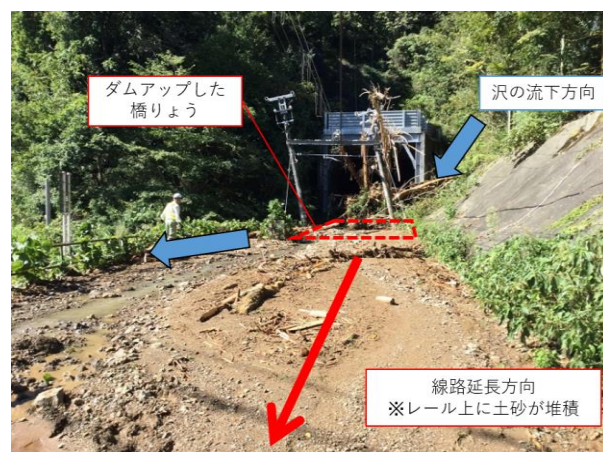
当被災箇所はトンネル入口に位置する橋りょうであり、橋台面間長は約 2.3m、桁下高さは約 1.7m で、隣接する弊社敷地外斜面の沢の水を線路下に通す役割をもっている。台風接近当日、大雨によって斜面から沢に大量の土砂が流れ込み、橋りょう内に土砂や倒木が堆積してダムアップした。その結果、線路上に約 150m に渡り土砂が流入し、橋りょう上部には倒木が堆積して電柱が傾斜するなど線路設備にも大きな被害をもたらした（写真4）。

写真4 災害発生翌日の様子（線路内土砂流入）
