## 豪雨災害による斜面崩壊に対する初動対応

四国では平成 30 年の 7 月に大規模な豪雨災害を経験した。この豪雨は高速道路のり面においても、斜面崩壊などの被害をもたらしている。本稿では、豪雨により発生した斜面災害を振り返るとともに、斜面災害発生直後の対応における問題点とその解決策の一つである簡易動的コーン貫入試験孔を利用したパイプひずみ計観測の事例を報告する。

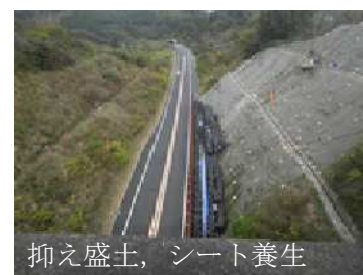
写真 1. 崩壊後の仮設工

災害発生直後には大型土のうによる仮設の抑え盛土を施工する。また、誘因のほとんどが降雨の浸透であり、浸透を抑制するシート養生も施工する。そのことから、その後に行う詳細調査により設置するボーリング調査孔を利用した孔内傾斜計や水位観測においては変動を把握できないことが多く、崩壊深度は地表踏査で確認する崩壊範囲とボーリングコア観察によるコアのキレツや酸化等の変質程度、色調等から変動深度を推定しているものがほとんどである。また、崩壊深度は推定であることから、深めで規模の大きい崩壊深さを選定する傾向にある。

対象のり面は3段の切土のり面であり災害時にはのり面全体を包括する崩壊が発生して、シート養生や大型土のうによる抑え盛土も設置した(写真1.参照)。仮設工完了後の降雨時に最上段のり面において小崩壊が発生したことから、その小崩壊を対象に簡易動的コーン貫入試験を実施して、その試験孔に極細パイプひずみ計を2基設置した。簡易動的コーン貫入試験の試験深度は2孔ともGL-2.00mまでとし、2mのパイプひずみ計を設置する予定であったが、下段のR1-H1孔ではGL-1.40mで、上段のR1-H2孔ではGL-1.75mで高止まりし孔底まで挿入することができなかった。簡易動的コーン貫入試験の先端コーンの径が $\phi 25 \pm 3\text{mm}$ に対し、極細パイプひずみ計の最大径は $\phi 24\text{mm}$ であり、試験孔へのパイプひずみ計設置は可能であると想定していたが、対象地盤が礫地盤であり試験後に孔壁で礫の押出し等が発生して、高止まりを生じたと考える。

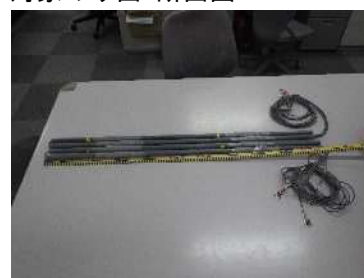
写真2.極細パイプひずみ計

今回は簡易動的コーン貫入試験の試験孔にパイプひずみ計を埋設することから、VP13 塩ビ管にストレインゲージを取り付けた極細パイプひずみ計を設置して試験的に計測を実施した。計測は扇状地堆積物の礫層で崩壊が発生したのり面を対象とした(図2、写真2.3参照)。

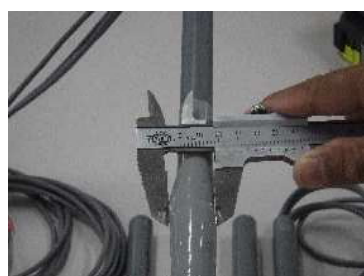
写真3.  $\phi 24\text{mm}$
