蛇籠擁壁における地震・降雨の影響に関する模型実験

防災科学技術研究所 正会員 ○中澤 博志, 石澤 友浩, 檀上 徹, 尾上 修浩  
高知大学 正会員 原 忠  
宮崎大学 正会員 末次 大輔  
CPC 正会員 西 剛整  
栗原建材産業 正会員 栗原 裕之

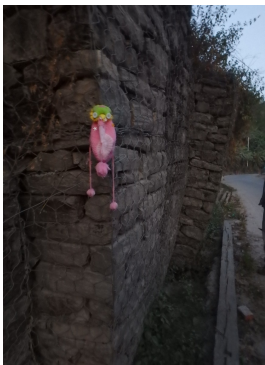
写真-1 蛇籠擁壁の変状

地震後に実施したアラニコ・ハイウェイを対象とする 115 ヶ所の蛇籠構造物の現地調査結果<sup>1)</sup>に基づく、擁壁としての利用が約半数を占めていた。その構造は、幅、高さ、奥行きが概ね 100cm の単体を 3 段積みするケースが最も多く、崩壊には至らず孕み出し相当の被害が主であった。写真-1 は擁壁の変状の代表例<sup>2)</sup>を示したものであるが、経年的な降雨の影響に加え地震による複合的な作用の結果と考えられる。また、実大規模模型振動台実験を実施し、現地を意識した蛇籠単体を 3 段積み直立構造とした壁高 3m の擁壁の耐震性の検証と定量的な評価が行われ、変状はしやすいが倒壊には至らないという結論を得た<sup>2)</sup>。これに対し、今回、既往の実大規模模型の 1/5 スケールの蛇籠擁壁モデルを対象に降雨を加えた振動台実験を実施し、降雨・振動の柔所を入れ替え、地震の複合作用の定性的な評価として残留変形の比較を行った。

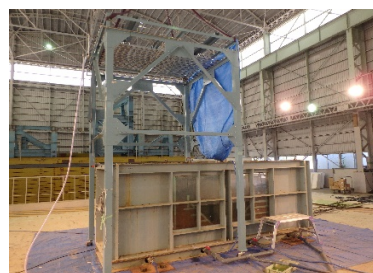
写真-3 降雨実験装置

実験ケースを表-2 に示すが、それぞれ外力の順序を変え、Case A は先行降雨+地震、Case B は先行地震+降雨の実験ケースとした。振動台上での降雨散水実験の様子は写真-3 の通りであるが、両ケースにおいて、降雨散水実験と振動台実験（正弦波加振）を実施した。
