トンネル点検の高度化に関する研究

(株)高速道路総合技術研究所

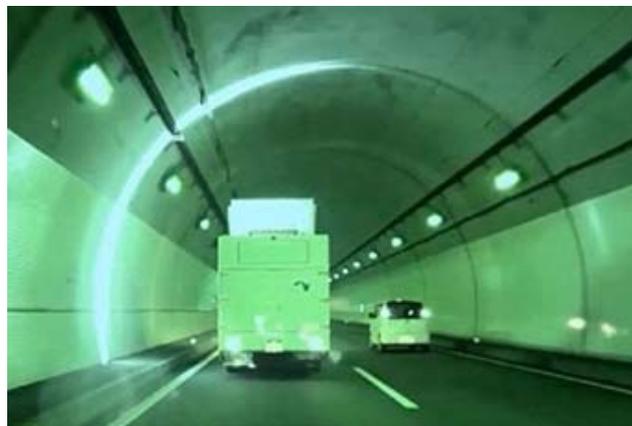
図-1 走行型画像撮影車

東日本・中日本・西日本高速道路株式会社の管理するトンネルでは、平成26年7月に道路法施行規則が改定されたことにより、全面近接目視による詳細点検を実施した。その後、平成31年2月に道路トンネル定期点検要領（国土交通省 道路局）が改正され近接目視と同等以上の手段により、健全性の診断の根拠となる状態の把握を行うことができるようになってきている。これを受けて、無筋コンクリートのスパンにおいて、図-1に示す走行型画像撮影車を用いた画像によるスクリーニングを実施

したのち、ひび割れ等の変状が顕在化している箇所限定して、近接目視・打音点検を実施しているところである¹⁾。

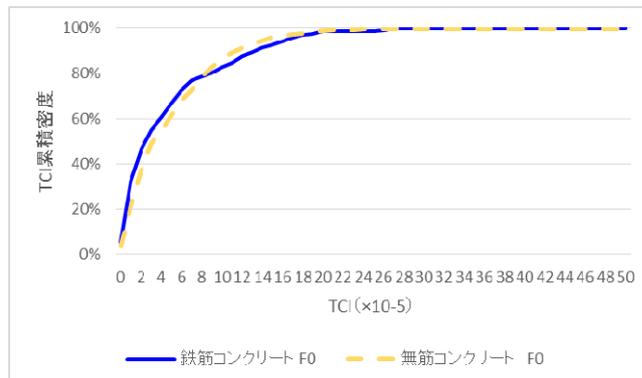
図-2 TCI の累積グラフ

図-2 に鉄筋の有無による TCI の累積グラフによる比較を示す。横軸は TCI ($\times 10^5$)、縦軸は TCI の累積密度を示しており、ひびわれの長さや幅が大きくなると TCI は増加する傾向を示すことから、傾きが緩やかになると、覆工に発生しているひび割れは太く、長いものが多いことを示している。鉄筋の有無で TCI を比較したが、両者にはおおむね差がないことを確認し、ひび割れの検出においては無筋コンクリートの覆工と同等の点検手法を採用できる可能性があると考えられる。

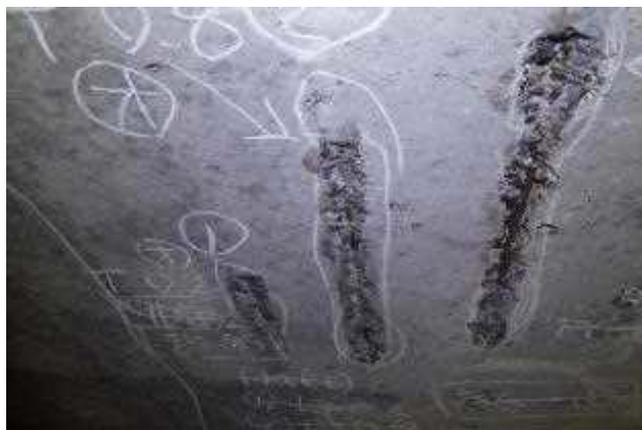
図-3 鉄筋腐食による変状の発生状況

鉄筋コンクリートの覆工における変状に関して現地調査を行い、確認した代表的な例を図-3 に示す。鉄筋かぶりが少ない箇所において鉄筋腐食による、かぶりコンクリートのはく離が確認されており、一定以上の鉄筋かぶりを有している箇所では、鉄筋露出や浮き・はく離等の変状は確認されなかった。したがって、鉄筋かぶりが少ない箇所においては、鉄筋腐食の影響により覆工コンクリート表面へ変状が顕在化しやすいと考えられ、近接・打音点検が必要であるといえる。

一定の鉄筋かぶりが確保されていない区間で「浮き・はく離」の変状が発生していることが多いことを確認したが、通常鉄筋コンクリートの覆工の設計かぶりは、主鉄筋芯において約 100mm であり、橋梁等の他構造物と比べて大きくなっている。そこで、一定以上かぶりが確保されていれば鉄筋の腐食膨張により覆工表面に変状が顕在化する懸念は少ないという考えに基づき、数値解析により、鉄筋の腐食膨張に伴い発生する応力が、構造物に及ぼす影響を定量的に評価する。すなわち、仮に鉄筋が腐食しても、覆工コンクリートの表面に浮き・はく離の発生するおそれのないかぶり厚さを求め、無筋コンクリートの覆工と同等の点検手法の適用性について検討する。さらに、鉄筋かぶり厚さの把握が重要になるため、非接触 RC レーダーを用いた簡易な鉄筋かぶり測定手法についても、適用性について検討する必要がある。
