準天頂衛星センチメートル級測位補強サービスを活用した機械除雪支援システム開発と実証実験

広島工業大学 正会員○菅 雄三, 東日本高速道路(株) 正会員 東瀬 克己
東日本高速道路(株) 正会員 佐々木 英雄, 正会員 東 孝幸

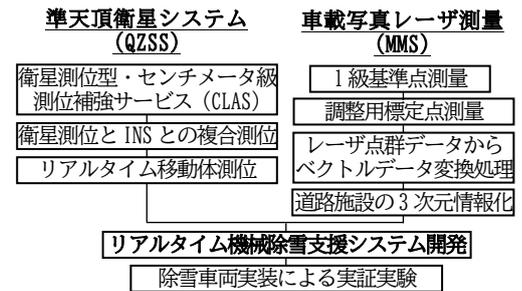
図1 機械除雪支援システム開発と実証実験

本研究における機械除雪支援システム開発と実証実験の概要を図1に示す。QZSSから配信されるCLAS信号の受信機を除雪車両に搭載して、リアルタイムでの移動体測位情報の取得を行う。一方、車載写真レーザ測量システム(MMS)によるレーザ点群データ計測からベクトルデータ変換処理による防護柵などの道路施設の3次元情報化処理を行う。これらを統合化したリアルタイム機械除雪支援システムの開発に基づき実証実験を行い、性能評価を試みた。

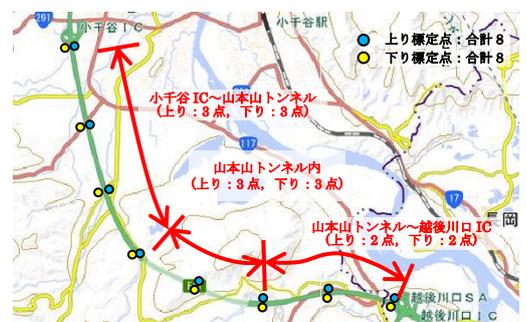
図2 実証実験対象路線(関越自動車道)
(出典:地理院地図)

実証実験は、図2に示す関越自動車道の小千谷ICと越後川口IC間の約8kmを対象とした。図3に示すように除雪車両に受信機及びアンテナ(○印:前輪軸中央部と後輪軸中央部)と本システムを実装して、性能評価を行った(2019年12月26日実施)。

対象路線に沿って1級基準点測量(6点)を行った⁶⁾。水平位置精度は8mm~11mm, 標高精度は10mm~14mmであった。これに基づき, MMS観測によるレーザ点群データからベクトルデータ変換処理のための調整点測量(56点)を行った。水平位置精度は9mm~43mm, 標高精度は2mm~8mmであった。この内, 路線に沿って概ね均等に配置された16点(図2)を用いて, 水平位置27mm, 垂直45mmの精度でレーザ点群データの調整処理を行った。これに基づき, 道路施設の21項目について3次元ベクトルデータを作成した。

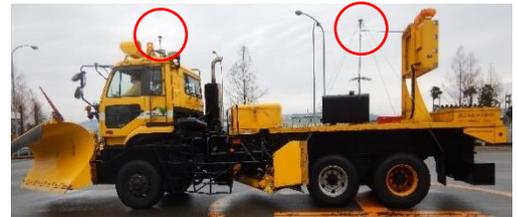
図3 実証実験用除雪車両
(東日本高速道路(株)新潟支社)

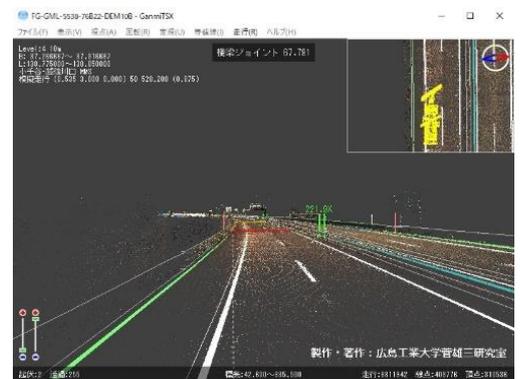
図4 リアルタイム機械除雪支援システム
(2次元/3次元動画処理画像)

2.3 リアルタイム2次元/3次元動画処理: CLASを用いたリアルタイム衛星測位データ受信処理システム開発を想定して、システム設計を行った。また、速度50km/h程度の除雪トラック作業等を想定した開発により、リアルタイム衛星測位データ処理と道路施設の3次元ベクトルデータ処理とを統合化した機械除雪支援システム構築を行った。除雪車両走行中に動画ウィンドウ表示(2次元/3次元)、強調表示、対象施設までの接近距離に応じてカラーコード化された道路施設の表示ならびにガイダンス及びアラート機能等を実行できる³⁾。

1級基準点における衛星測位との差異は, 水平方向31mm, 垂直方向23mmであった。走行試験では, GNSS衛星測位/INS複合型による連続測位を行った。図4に示すように上空の見通しの良い走行車線では, RTK測位(FIX)情報が正常に受信処理され, 3次元道路施設情報とともにリアルタイム処理された。一方, 受信状況の影響等によりトンネル出口で約35m~170m(前輪軸中央部)及び約20m~60m(後輪軸中央部)の位置ずれ(移動体の軌跡(FIX値)からの横断方向の水平距離)が生じていた。また, トンネル通過後, RTK測位(FIX)までに60秒~113秒(前輪軸中央部), 42秒~59秒(後輪軸中央部)程要した。点検確認として, 越後川口IC付近での除雪車両位置と縁石との水平距離の差異(衛星測位値とテープ実測値)は3.6cm~21.6cm(前輪軸中央部), 4.3cm~6.9cm(後輪軸中央部)であった。また, RTK測位でFIXした点(上り:2,570点, 下り:3,622点)から算定した前輪軸中央部と後輪軸中央部アンテナ位置における衛星測位の差異(水平位置)は, 20.8cm(上り:平均値)及び2.6cm(下り:平均値)であった。
