## 災害時における3次元データを活用する被災地調査の可能性

国土交通省 関東地方整備局 関東技術事務所 正会員 宮武 一郎 大平 和明  
高橋 明男 福永 良三  
アジア航測株式会社 社会基盤システム開発センター 正会員 水上 幸治 中嶋 幸宏  
社会インフラ技術部 高山 陶子

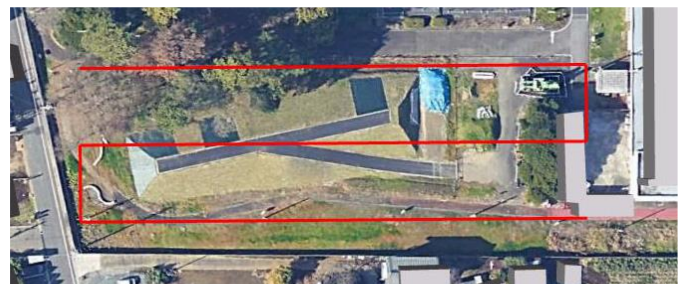
図1. 不具合を再現した堤防（赤線は撮影ルートを示す）

関東技術事務所構内に整備した不具合を再現した堤防に対し（図1）、屋外作業では災害現場を想定し作業準備から撮影や計測を行い、屋内作業では撮影画像を点群データへ変換（LSによる点群データの取得についてはフィルタリング処理を含む）し、3次元での表示、空間解析まで行った。ここでの空間解析とは、疑似堤防の不具合前の3次元データと突合し、不具合の差分から被害状況を解析するものである。なお、UAV（デジタルカメラ搭載）はInspire2（DJI社製）、UAV（LS搭載）はVUX-1（RIEGL社製）、スマートフォンはPixel3（Google社製）を使用した。

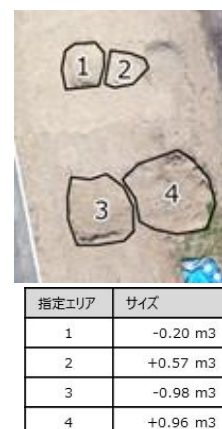
図 6. GIS による差分分布図（左）と指定エリアの体積集計（右）

3 次元データにより、任意の視点から面積、長さ、角度等を計測することができる。これにより、従来の計測用ポールや巻き尺を用いる計測方法に比べ、安全性や正確性を確保できる。さらに基準点調整により、GIS（地理情報システム）を用いて災害前の地形モデルとの差分分布図を作成し、体積の集計が可能である（図 6）。
