## 阪神高速における交通安全対策方針

阪神高速道路（株）正会員 ○加瀬 駿介，玉川 大 阪神高速技研（株）非会員 西 剛広

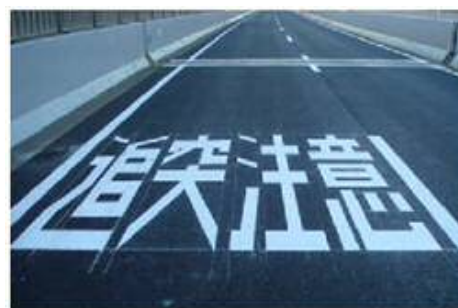
写真-1 路面表示による注意喚起

続く第2次 AP では、第1次 AP の課題も踏まえ「ドライバーに伝える対策」「先の状況が見える対策」「ドライバーが安心できる対策」の3つの柱に基づく対策を推進した。その結果、2010 年度～2014 年度の間では事故が増加する結果となったが、期中のピークであった2013 年度の5,876 件から5,669 件に削減することができた。なお、第1次 AP の課題であった分合流区間については、写真-1 に示す路面表示や看板での注意喚起により、事故を削減することができた。しかしながら、追突・落下物を原因とした事故、本線料金所において発生する事故に関しては、事故が増加する結果を得た。

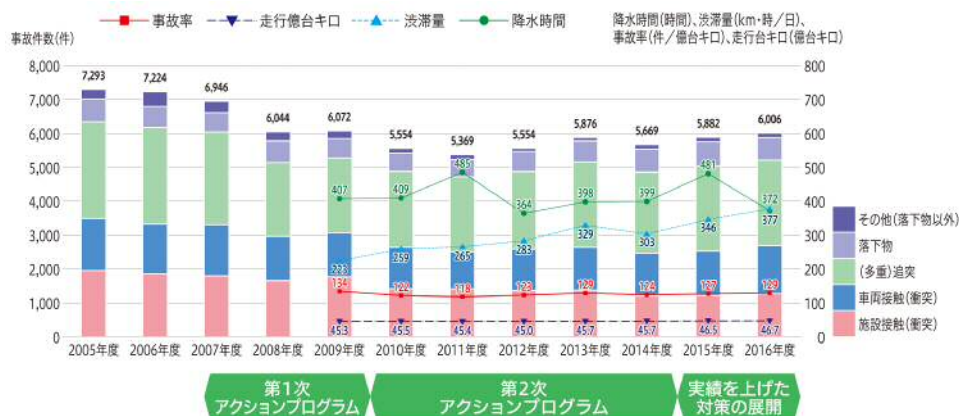
図-1 阪神高速道路における交通事故件数の推移

第1次 AP では、カーブ区間・分合流区間・本線料金所・路上落下物を原因とした事故対策を4つの柱と位置付け、交通安全対策を実施した。さらに2001 年度～2005 年度における事故の多い区間として、事故多発区間ワースト30を設定し、それらの区間を詳細に分析した上で対策を実施した。その結果、2006 年度に7,224 件であった交通事故を2009 年度には6,072 件に削減することができた（図-1）。しかしながら、分合流区間での事故や落下物を原因とした事故では満足した結果を得られなかった。

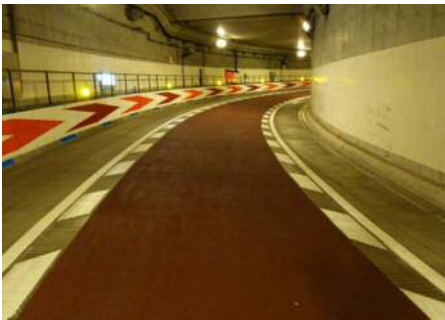
写真-2 PRMS

APの目標は事故の削減である。これを達成するためには汎用性が高く、効果的な対策メニューの確立が必要である。従って、第3次APの中間評価では、第3次APの期間内で実施した対策メニュー個別の効果についても併せて評価した。対策メニューを大別し、それぞれについて対策前後1年の事故件数が大幅に削減したメニューを表-2に示す。各メニューを見ていくとカーブ区間での滑り止め対策を目的に実施した Permeable Resin Mortar System（以後 PRMS と呼ぶ）（写真-2）、カーブ直前の区間での速度超過防止を目的に実施した速度抑制矢羽（写真-3）は、カーブ区間での施設接触事故に対し、ある程度の効果が見られた。また、急な車線変更による追突事故削減を目的とし、事前の車線案内を行う車線別方面案内（写真-4）は、対策箇所での追突事故に対し、ある程度の効果が見られた。以上より、PRMS・速度抑制矢羽・車線別方面案内は、施設接触事故・追突事故に対し、ある程度の事故削減効果が得られることが確認できた。

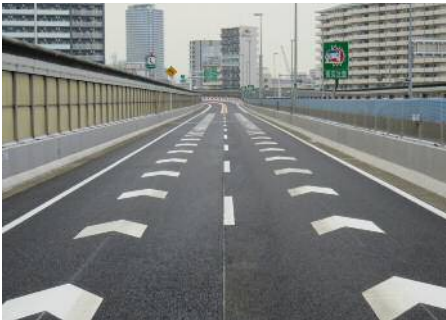
写真-3 速度抑制矢羽

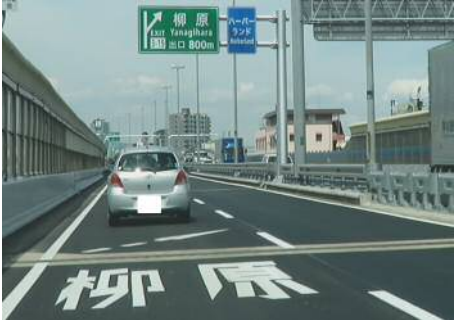
写真-4 車線別方面案内
