## 路面ヒータ車を用いたグースアスファルト撤去工における適用性検討

首都高速道路（株） 正会員 ○太田 信之介  
 首都高速道路（株） 正会員 磯部 龍太郎  
 首都高速道路（株） 正会員 半澤 功祐

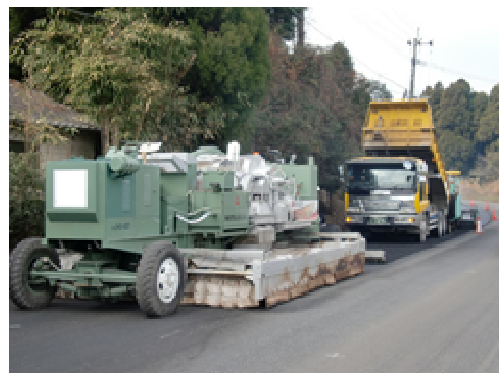
写真-1 路上表層再生工法の施工実績

IH式加熱機の代替車両として、路上表層再生工法<sup>1)</sup>にて使用される路面ヒータ車（写真-1）に着目した。当該工法は、車両編成が長いことや再生舗装の品質懸念等により、2017

各舗装会社が保有する路面ヒータ車は500～700℃程度の熱風を発生させることができ、熱風による間接加熱のため、路面の発火や発煙が発生しない。加熱範囲は幅員に合わせて伸縮させることができ、最大4m程度まで対応可能である。

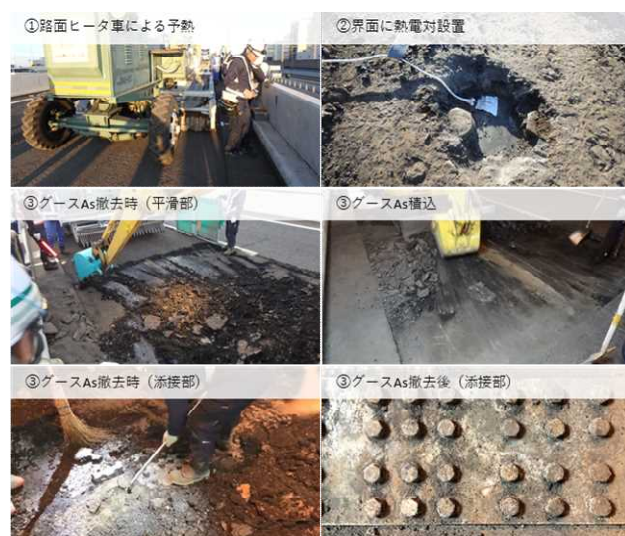
写真-2 試験施工時の様子及び試験結果

試験施工時の様子及び結果を写真-2に示す。路面ヒータ車を用いることで、既設グースAs及びプライマーは残存することなく撤去することが可能であった。また、添接部は人力で撤去可能であったが、舗装の固着程度にバラツキがあり、撤去困難な箇所もあった。添接部の撤去方法を検討し、効率化を図る必要がある。施工能率は0.3m/分程度であった。同等の施工延長におけるIH式加熱機の過去の実績では0.2～0.3m/分程度であったことから、今回の路面ヒータ車による施工能率は、IH式加熱機と同等以上であることがわかった。鋼床版裏面の温度は、最大104℃であったが、塗膜の変状等は見られなかった。
