## 圧縮鉄筋の腐食量と RC はりの曲げ耐荷性能に関する研究

高知高専 正会員 ○國元 陸登  
 高知高専 学生会員 桑野 仁成  
 高知高専 正会員 近藤 拓也  
 高知高専 正会員 横井 克則

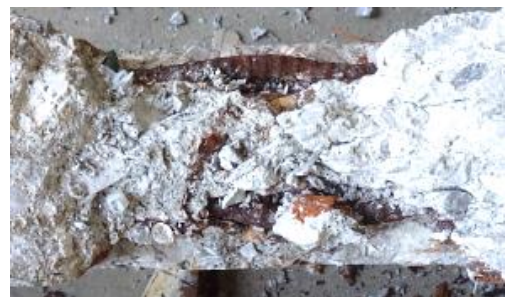
(a) 積算電流量 150hr・A-2

図-4 曲げ試験終了後の外観性状

**図-4** に試験終了後に圧壊が生じた供試体上面の状況を示す。ともに積算電流量 150hr・A 供試体であるが、破壊状況に変化が確認できた。(a) の積算電流量 150hr・A-2 供試体では、2本の圧縮鉄筋間のコンクリート部分には錆汁が付着していない。そのため、断面を貫通したひび割れが生じていないことが確認できた。一方で(b) の積算電流量 150hr・A-3 供試体については、(a) と比較して、圧縮鉄筋間に電食による錆汁が付着していることが確認できる。そのため、断面内を貫通するひび割れが電食により生じたのと考えられる。このことから、貫通ひび割れが生じていないはりでは、圧縮鉄筋間のコンクリートにより変形が拘束されるため、座屈が生じたものと考えられる。また、この腐食ひび割れの貫通状況が、RC はりの曲げ性能に対して影響を与える可能性もあるため、断面の分断による圧縮破壊域が広がりや、本部分に着目した検討を行っていきたい。

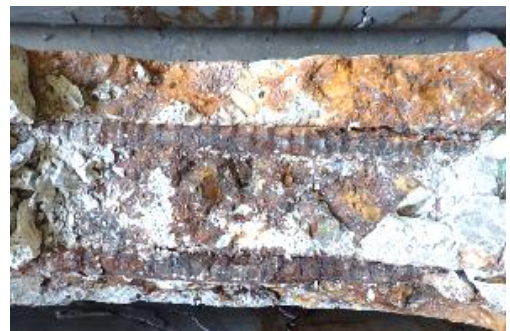
(b) 積算電流量 150hr・A-3
