## RC 梁型供試体を用いた長期塩水吸い上げ劣化に関する実験的考察

東北学院大学大学院 学生会員 ○岩舘 佑樹  
東北学院大学工学部 正 会 員 武田 三弘

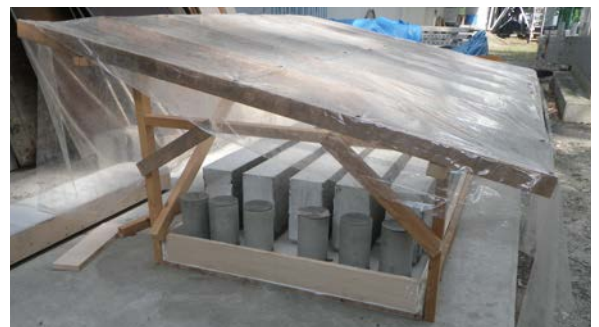
2 年間屋外にて塩水吸い上げの実験を暴露状態で行った。供試体は、防水加工を施した木製プールに栈木を敷き、その上に梁型供試体を載せ、底面より  $10 \sim 20\text{mm}$  の水位を維持するように塩水面を管理した。塩水濃度は 24%を用いた。この理由は既往の研究で、この濃度が最も吸い上げが生じるためである。また降雨による影響を無くすため、ビニールの屋根を設けた。このビニールの屋根は直射日光を受けると保温効果が高くなるため、供試体をより乾燥させ、塩水吸い上げを促進させる目的も兼ねている。図-1 は、暴露実験の様子を示したものである。塩水吸い上げ実験終了後、コンクリート表面の状況に違いが見られる箇所（劣化部・境界部・健全部）ごとにハンマードリルを用いて粉末を採取した。その後、蛍光 X 線分析装置を用いて塩化物イオン濃度の測定を行った。

図-1 塩水吸い上げ状況

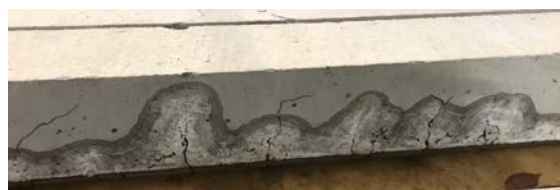
図-2 はひび割れが入った供試体の塩水吸い上げ後 3 ヶ月後の吸い上げ状況である。この写真より、ひび割れが入った箇所では吸い上げが先行しており、次第にその周囲が引っ張られるように吸い上げが進んでいく傾向が見られた。また、塩水が結晶化した箇所から主に結晶圧の影響に

図-2 塩水吸い上げ状況(ひび割れあり)
