疲労と凍害との複合劣化を受ける RC 床版の劣化進行過程に関する一考察

(国研) 土木研究所 寒地土木研究所 正会員 ○林田 宏

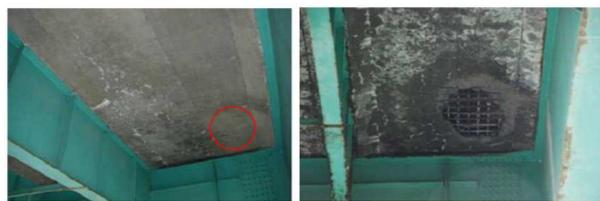
写真-1 (b)は突如として陥没が発生した道路橋 RC 床版の状況である。写真-1 (a)は、当該橋梁の前回の点検時の状況であるが、陥没の兆候となるような変状は見られない。では、兆候のない状態から陥没に至るまで、急速に損傷が進んだのはなぜなのか？ 一つの要因として「疲労と凍害との複合劣化」による急速な劣化の進行が考えられる。本報告では、凍害劣化させたスラブの実験結果などを踏まえ、疲労と凍害との複合劣化を受ける床版の劣化進行過程について考えてみたい。

(a)点検時

(b)陥没時

写真-1 突如として陥没が発生した道路橋 RC 床版¹⁾

凍害劣化がウェブ相当部分にまで進行し、斜め引張ひび割れが急速に進展する。このため、床版の耐力は短時間で大きく低下する（図-3）。しかし、斜め引張ひび割れは下鉄筋に沿って進展するため、下面の状況は「進展期」とあまり変わらない（図-2(3)右、写真-1(a)の点検時は「加速期」であった可能性がある。

離石灰が見られるようになる（図-2(4)右、写真-1(b)）やがて、薄いコンクリート版の薄赤色部分に疲労による損傷が蓄積して破壊し、最終的に陥没が生じる。

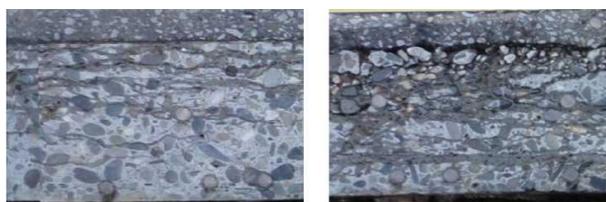
疲労と凍害との複合劣化を受ける床版の特徴的な損傷形態は「水平ひび割れ」と「土砂化」である(写真-2)。水平ひび割れは「疲労」と「凍害」のどちらの作用でも発生する。写真-3は、室内実験で再現された凍結融解作用による水平ひび割れである。

写真-2 疲労と凍害の複合劣化を受けた床版の断面²⁾

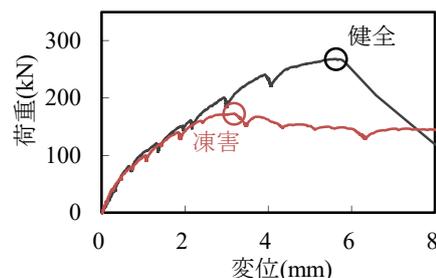
図-1は、凍害を受けたスラブの静的載荷試験結果である。健全なスラブでは、押し抜きせん断コーンのひび割れが下面に発生し、破壊に至った。一方、凍害を受けたスラブでは、押し抜きせん断コーンが発生しないまま、破壊に至り、耐力が大きく低下した。試験後の切断面には「斜め引張ひび割れ」と「水平ひび割れ」が発生していた(写真-4)。

図-1 凍害を受けたスラブの耐力の低下⁴⁾

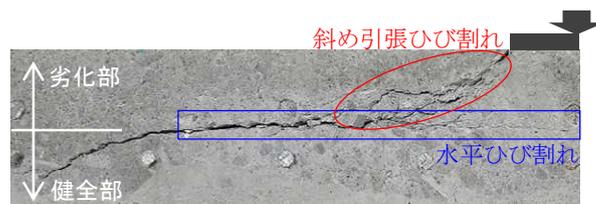
写真-4 凍害劣化部に発生した斜め引張ひび割れ⁴⁾

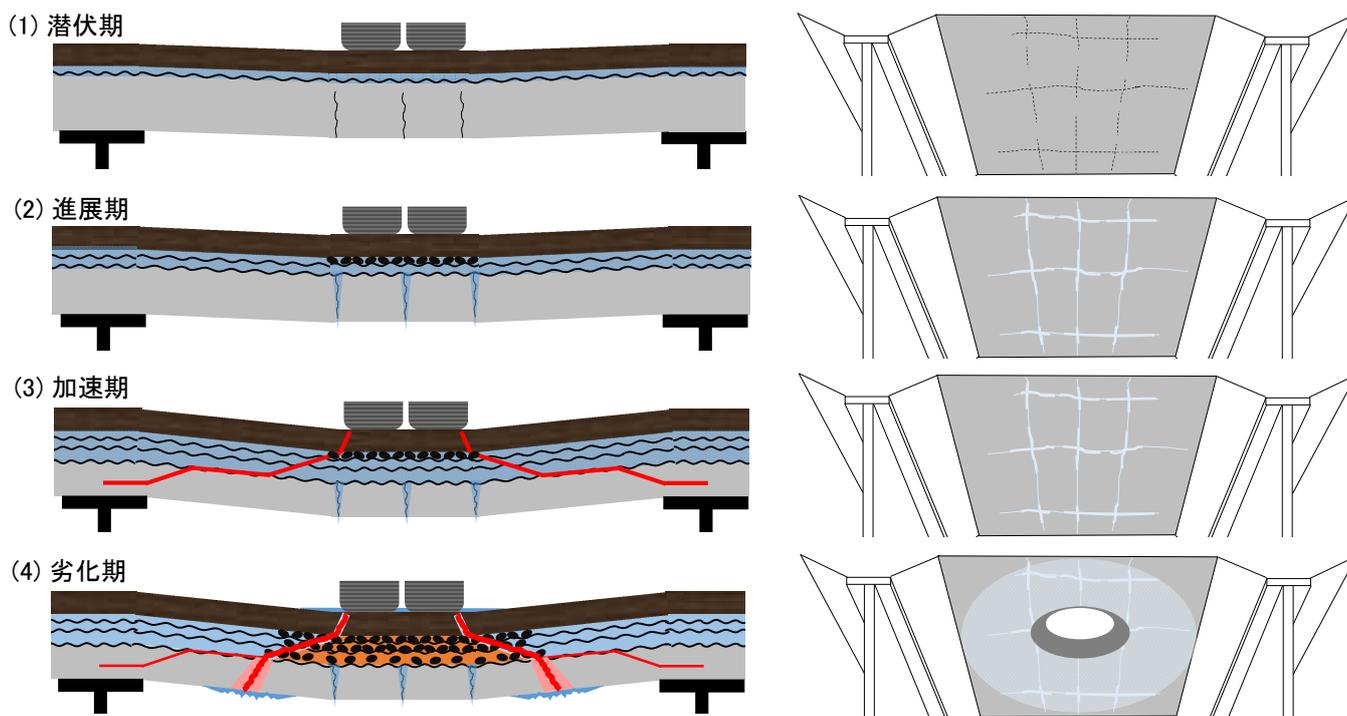
図-2は、疲労と凍害との複合劣化を受ける RC 床版の劣化進行過程を示す概念図である。また、図-3は、劣化進行に伴う耐力低下の概念図である。

図-2 疲労と凍害との複合劣化を受ける RC 床版の劣化進行過程（概念図）

図-2(4)に示すオレンジ色のせん断コーンが灰色の薄いコンクリート版を押し抜こうとする段階である。土砂化に伴って生じた遊離石灰が「加速期」で発生した幅の広い「斜め引張ひび割れ」を通じて、多量の水とともに下面に供給される。このため、下面一面に遊

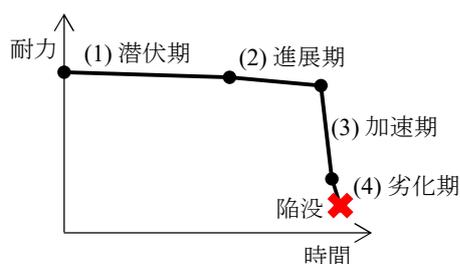
図-3 劣化進行に伴う耐力の低下（概念図）

下面では曲げひび割れが進展する。上面では深さ方向に凍害劣化が進行するが、この劣化と下面のひび割れは独立して進行する。疲労と凍害は、ともに劣化速度が遅いため、長期間、耐力が低下しない(図-3)。
