無人航空機搭載型レーザースキャナーを用いた流出土量算出

株式会社パスコ 正会員 ○林 大貴 非会員 津口 雅彦  
国土交通省関東地方整備局 正会員 野口 孝俊  
ポートコンサルタント (株) 正会員 足立 元良

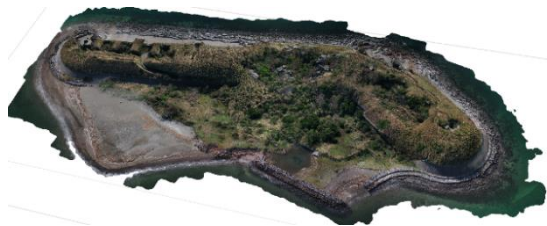
図-1 空中写真測量による DSM モデル

空中写真測量は、無人航空機 (UAV) にデジタルカメラ搭載したものをを用いて第一海堡の現況地形を撮影し、3 次元写真地形モデルを作成した。UAV による空中写真撮影は、RTK 基地局を設置し、自動航行で撮影を行った。予定撮影コースは 7 コースで地上解像度は 2mm で撮影を行った。撮影したデータから標定点を抽出し、レンズ補正データも含め SFM : Structure from Motion 技術による処理を行い、DSM (表層モデル) を作成した。データ作成には Agisoft 社製 Metashape を使用した。

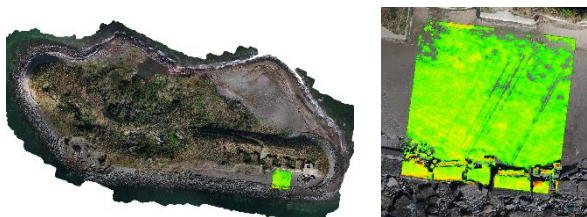
図-4 選定した個所の誤差較差検査

各計測手法で第一海堡の陸部及び周辺海底地形を計測し、それぞれの基準において精度を確認した。ただし、現況把握に複数のデータを合成して確認する必要があるため、それぞれの計測データ相互間で誤差がないかの確認を行った。検証方法として、南海岸の一部を選定し、DSM データと DTM データ、DTM データと地上レーザ測量による点群データを比較し、格差の標準偏差を算出した。

この結果、どちらの比較結果も標準偏差値 6mm となり、複数のデータを合成しても問題がないことを確認した。

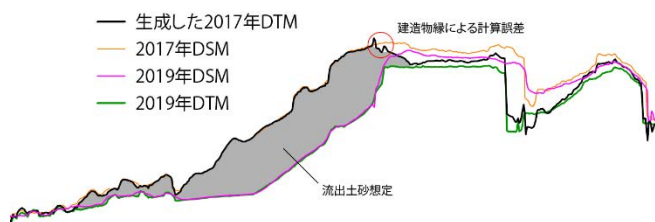
図-5 断面図比較

今回 (2019 年 11 月) 計測した DSM データより DTM データを減算し、植生の法量を面的に算出した。

その後、2017 年の DSM データより今年度データから算出した植生法量を減算し、疑似的に 2017 年の DTM データを作成した。作成した DTM データを基に断面を生成し、成果を確認した。

この結果、一部で植生と思われる部分を消去できたことを確認できたが、一部で構造物縁による予期しないエラー値や、植生の生育具合に関連した誤差を確認した。構造物縁による誤差は DTM と DSM の計測手法がレーザ測量と SFM 処理による違いであるものと考えられ、植生の生育状況の違いは 2017 年の計測が 5 月であり、2019 年の計測が 11 月と植生繁茂時期の差と推定される。これらエラー値を勘案すれば、過去の DTM を推察することは可能だと思われる。
