ダム建設に伴い発生する建設汚泥および伐採木の自ら利用実績

新潟県 新発田地域振興局 地域整備部治水課 町田隆史  
鹿島建設(株) 正会員 ○井上功平 阿部 高 柴田勝博

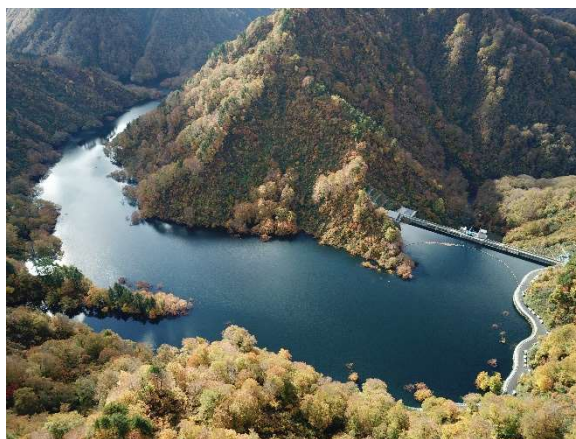
写真-1 奥胎内ダムサーチャージ到達状況  
(貯水池上空より堤体を望む)

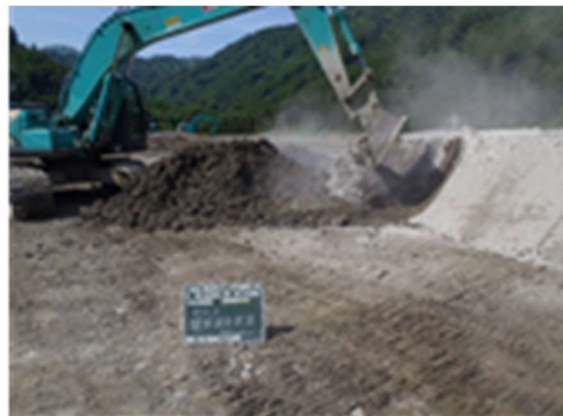
写真-2 汚泥の固化処理盛土整形状況

- ①発生した建設汚泥を1号土捨て場で高炉セメントを用いた固化処理により安定化し、92,000m<sup>3</sup> 全量を埋戻し材として盛土に自ら利用したことにより、埋戻し用地の負荷低減につながった。
- ②当初、建設汚泥はダムサイトから L=27 km 地点にある新潟県の処理施設に運搬する計画であったが、場内自ら利用することで運搬距離が L=1.1 km と大幅に短縮でき、大型ダンプ換算で約 18,500 台分の車両燃料の 96%削減を実現した。

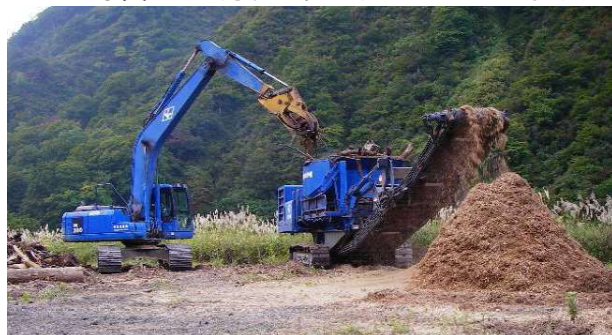
写真-3 伐採木のチップ・堆肥化実施状況

- ④チップ・堆肥化にカッセーチップ工法を採用しており、短期で堆肥化できるため悪臭の発生も防止できた。

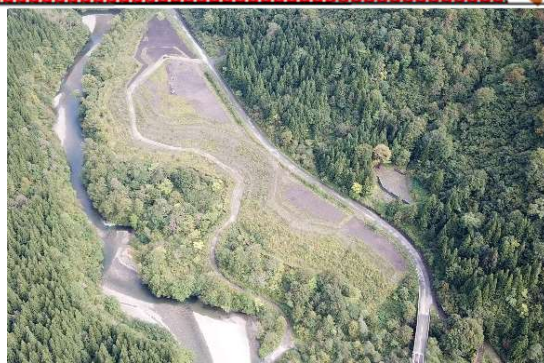
写真-4 土捨て場の竣工直後の整備状況
