## 傾斜支持層上に造成した地盤改良体による自立式土留めの施工事例

松岡建設(株)

(株)加藤建設 ○正会員

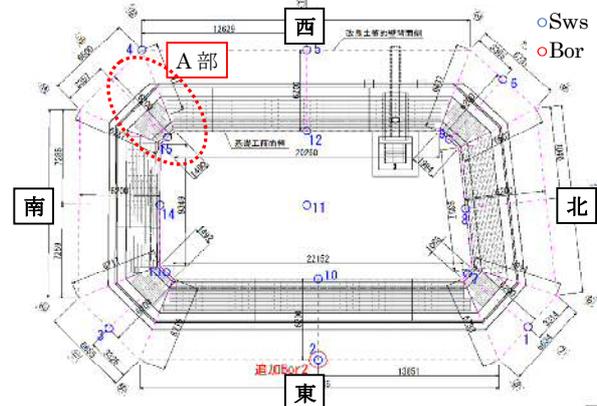
図-2 調整池平面図と調査箇所

現場位置図を図-1に示す。近接する管理用道路では安定対策に地盤改良が計画されており、本現場でも軟弱地盤の分布が想定されたため、図-2に示す箇所での地盤調査を行った。

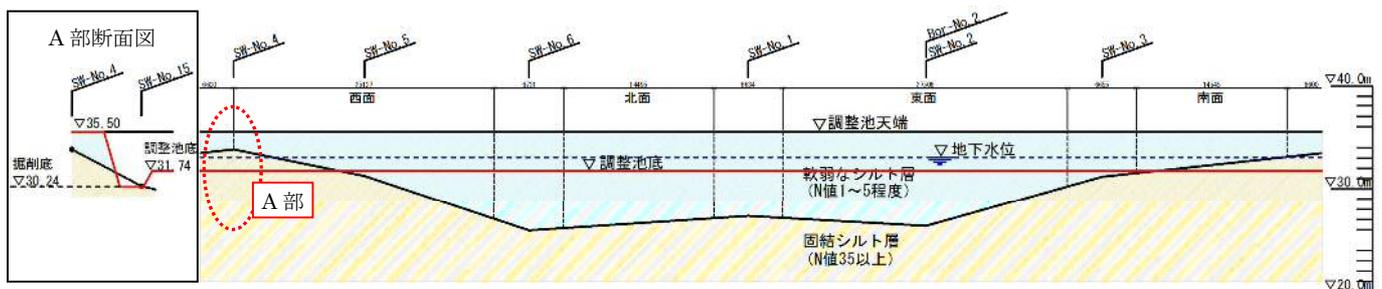
図-3 調査結果に基づく土層分布図

調査後の土層分布図を図-3に示す。以下は、地盤調査により判明した概要である。

- ・ 軟弱なシルト層(N=1~5)がGL-2.0~9.0mの範囲に分布しており、GL-2.0m付近に地下水位を確認した。
- ・ それ以深は固結したシルト層(N $\geq$ 35)が分布し、南西から北東に向けて傾斜していた。
- ・ A部では固結シルトが調整池底より浅く確認され、A部断面図のような状況にあった。

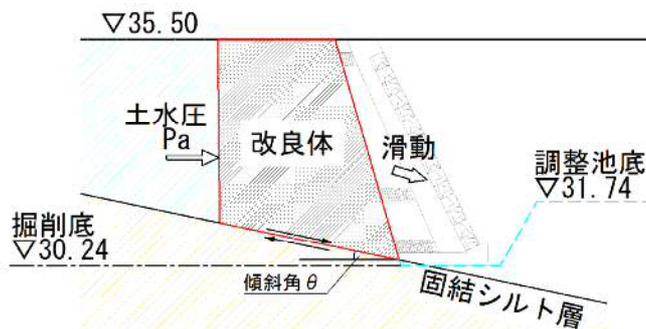
図-4 照査モデル図

自立式土留めの安定照査では地盤改良体を擁壁に見立て、地盤改良体底面での滑動や合力作用位置により仕様を決定した。その際、固結シルト層が傾斜する箇所では主働側からの土水圧に対し、地盤改良体のすべり出しが懸念されたため、傾斜勾配を考慮にいたした滑動照査により安全性を確認した。(図-4 参照)

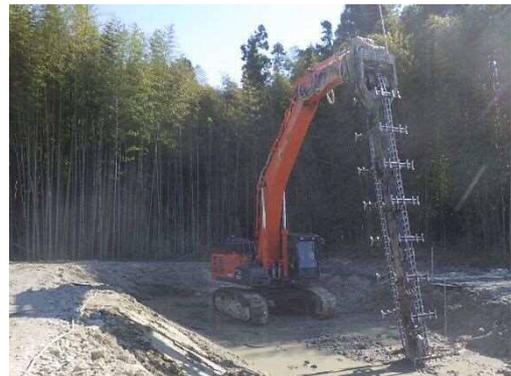
写-1 改良機全景

地盤改良工事は、全層鉛直攪拌方式のパワーブレンダー工法(写-1)を採用し、以下の点に留意した施工を行った。

- ・ 地盤改良工事での施工境界面からの漏水箇所を減らすため、前日に完了した施工範囲と当日の施工範囲の境界面を再確認し、密着性を高めて地盤改良体の一体化に努めた。
- ・ 前章 A 部のように固結シルト層が調整池底より浅く確認された箇所では、固結シルト層との密着性を高めるため、バックホウにより固結シルト層の平坦化に努めた。

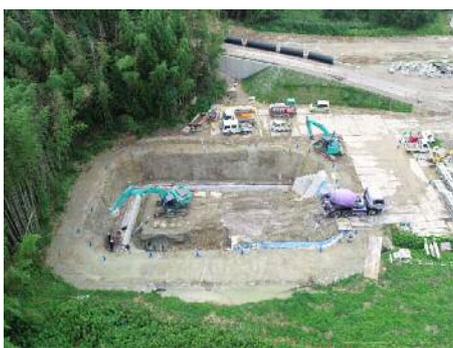
写-2 掘削後現場全景

写-2 と写-3 に、地盤改良工事後の現場状況を示す。

地盤改良体による自立式土留めには目立った変状は確認されず、施工範囲における境界や固結シルト層との境界面からの漏水も僅かに確認された程度であり、次工程への影響も無く施工を進捗出来た。

このことから、一体化した地盤改良体による自立式土留めを造成出来たことが伺える。

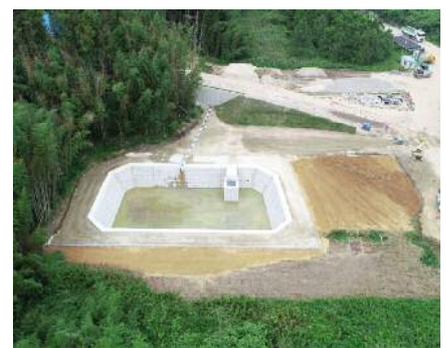
写-4 完成後現場全景

写-4 は、調整池完成後の全景である。
