## 埋設型枠を用いた新設上床版築造における試験施工 —東西線南砂町駅終端部工区改良土木工事—

東京地下鉄(株) 正会員 ○六本木 祥二  
東京地下鉄(株) 福田 隆二  
(株)大林組 正会員 渡辺 慎一

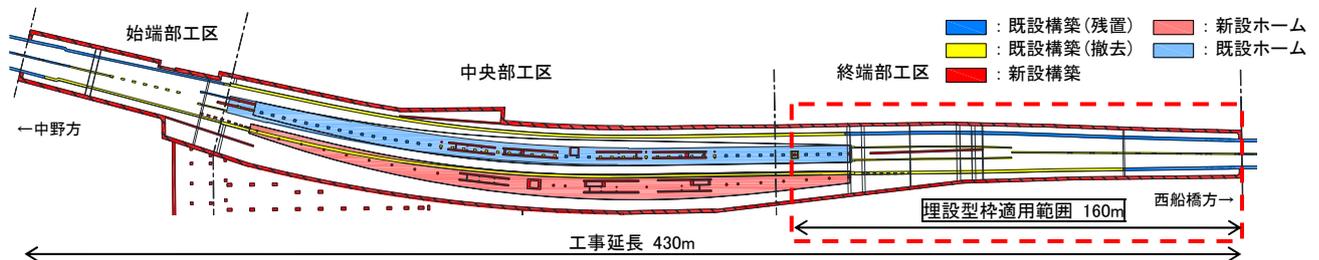
図-1 南砂町駅改良工事全体平面図

東京メトロ東西線は一日平均輸送人員が147万人(2018年度実績)、最混雑区間(木場→門前仲町)の混雑率は199%となっており、私鉄の中では最も混雑している路線である。また、朝ラッシュ時は混雑に伴う旅客の乗降に時間を要し、慢性的な遅延が発生している。このため、現在東京メトロでは輸送改善を目的とした駅改良工事を東西線の各駅にて行っている。東西線南砂町駅では、輸送改善に加え混雑緩和対策の施策として、現在1面2線の島式ホームを2面3線の複合島式ホームへ増設する工事(以下、「本工事」とする。)を行っている。本工事は工事延長約430mであり、全面に開削工法を採用している。本稿では、西船橋方の約160m区間における新設上床版築造に伴い、埋設型枠を用いた試験施工について述べる(図-1)。

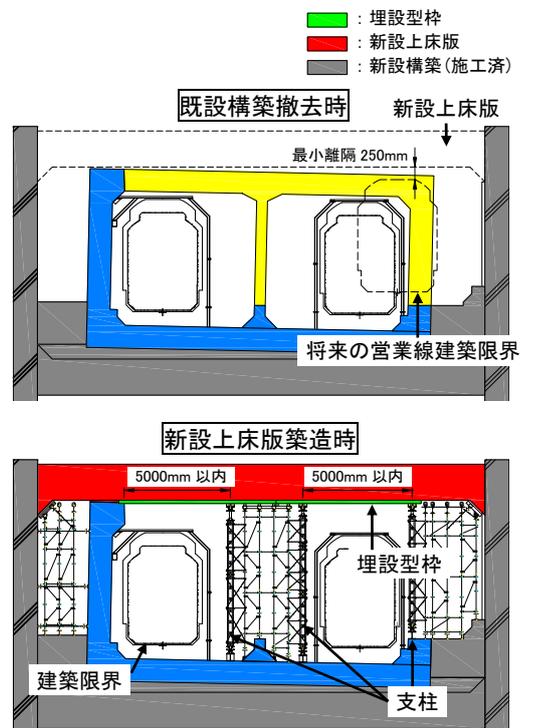
図-2 改良工事概略図

本工事の特徴は、ホーム増設を目的として既設構築を一部撤去し、新たに営業線直上に新設構築を築造するものである。新設上床版の築造にあたっては、地下鉄を営業しながらの施工であるため、コンクリート打設時に型枠支保工を営業線内に組み立てることができない。そのため、営業線建築限界外に支柱を設置し、支柱間にプレキャストの埋設型枠を架設してコンクリートを打設する計画とした(図-2)。

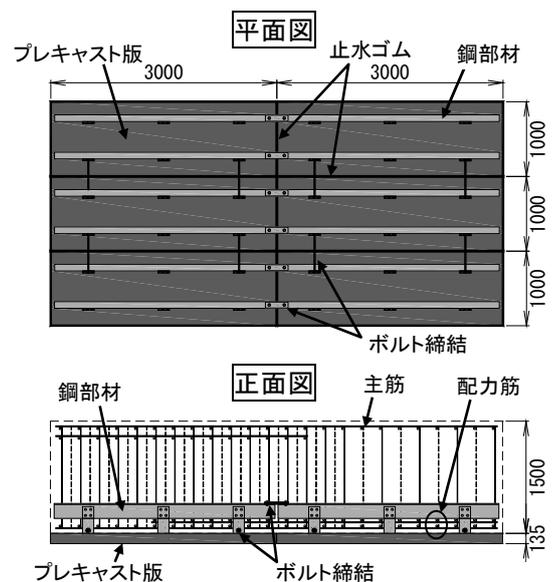
図-3 埋設型枠試験体

試験体は、3,000mm×1,000mmの埋設型枠6枚を図-3および写真-1のように既設上床版上に設置し、実施工に近い状況で施工することで以下の項目を確認することとした。

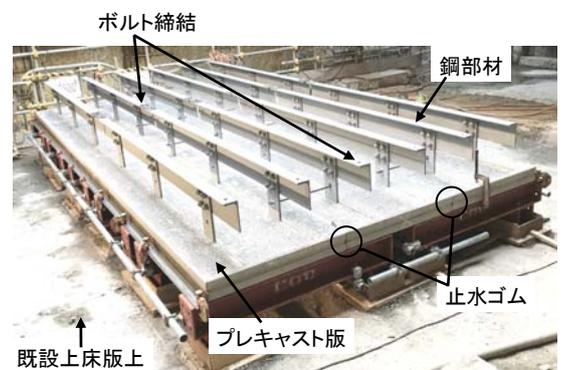
写真-1 埋設型枠試験体

これらに加え、新設上床版との一体性および鉄筋組立の施工性を考慮して、写真-1のような埋設型枠を選定した。

構造は、RCプレキャスト版と鋼部材の複合構造であり、新設上床版下面から建築限界の間にプレキャスト版（135mm）が残置される。埋設型枠同士の接合方法は隣接する接触面に止水ゴムを貼り、ボルトで締結する。また、鋼部材は上床版の下筋を避けた位置に配置した。

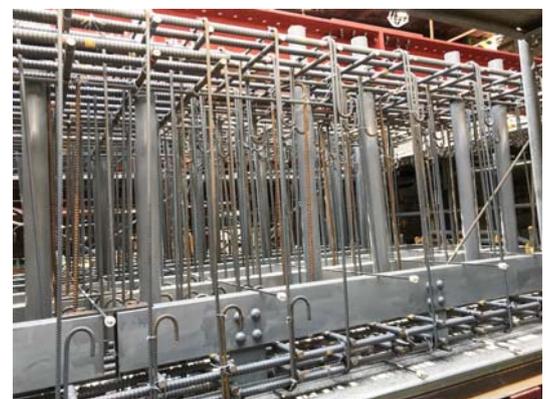
写真-2 鉄筋組立完了

- (1) コンクリート打設開始から完了までノロ漏出はなかった。
- (2) 鉄筋組立は、鋼部材があるため通常よりも効率は下がるが、計画時に配置を考慮することで組立てが可能となった（写真-2）。また、コンクリート打設は問題なく行うことができた。
- (3) コンクリート充填状況は、鋼部材まわりにおいても問題なく充填ができた（写真-3）。
