## 節理が発達した急崖地における大口径深礎杭の施工

大成・IHI インフラ・八方 JV 正会員 ○草野瑞季, 長尾賢二, 藤本大輔  
国土交通省 九州地方整備局 重草 通

### 1. はじめに

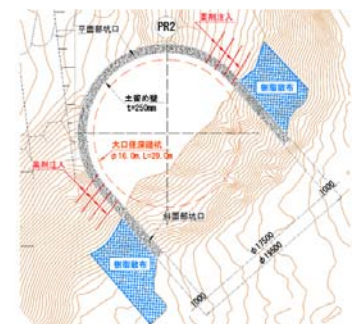
図-2 土留め壁概要図

土留め壁は前述した特殊な施工条件のため(図-2, 写真-1), 一般的な竹割り型土留め壁の設計手法に加え, 多亀裂岩盤でかつ急崖な地形を考慮した高度解析を実施し, 掘削時の地形変状を土留工の設計手法に反映させた。施工においては, 掘削に先立ち施工箇所から水平方向6mの範囲にポリウレア樹脂を注入, 散布を行い柱状節理の表面の一体化を図り, 節理の剥落防止を行った。また, 掘削進捗に応じて, 節理の崩落を防ぐ目的でウレタン系入材による改良を行った。具体的には, 吹付面端部から角度50°で4.0mの削孔を4@1200mmで行い, 袋パッカーを取り付けた注入管を挿入, パッカー注入により挿入口を閉塞させた後, ウレタン系注入材を規定量あるいは規定圧力に到達するまで注入を実施した。全施工期間を通して, 大型機械の掘削やクローラードリルでの削孔作業においても節理の剥落, 変動はなく, 安全に作業を進め施工を完了することができた。
