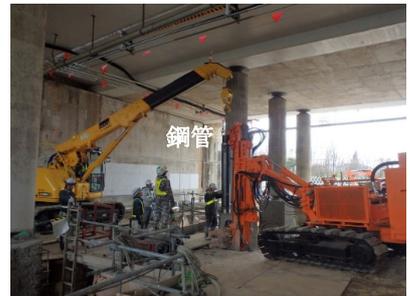
Photo 2 鋼管建込み状況

Photo 2 に  $\phi 267.4\text{mm}$  鋼管の建込み状況を示す。削孔機のリーダー上部にあるスイベルがスライドすることで、削孔機を移動しなくても鋼管を建込むことが可能である。継杭+上下のねじ継手（オス・メス）は最大 2.0m であったが、ミニクレーンで問題なく建込むことができた。

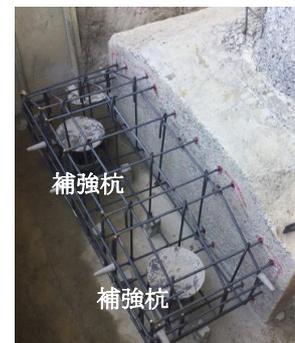
Photo 3 補強杭の施工完了状況

Photo 3 に補強杭の施工完了状況を示す。杭頭部は鋼管を基礎フーチングに定着させる支圧板方式とした。杭頭部材と鋼管はねじ継手により接続した。支圧板の形状は矩形が一般的であるが、ねじの締込みによって支圧板の向きがバラバラになることが懸念された。そこで、支圧板の形状を円形にすることで、向きの調整が不要となり、課題を改善することができた。

道路橋基礎の補強杭として、 $\phi 267.4\text{mm}$  鋼管を用いた本工法の施工性、出来形管理結果について述べた。その結果、道路桁下かつ供用道路が近接する条件下でも低空頭かつコンパクトな施工機械を用いて、安全に補強杭を構築することが出来た。また、円形支圧板の採用により、杭頭部の施工性向上を確認した。今後の同様な工事の参考になれば幸いである。

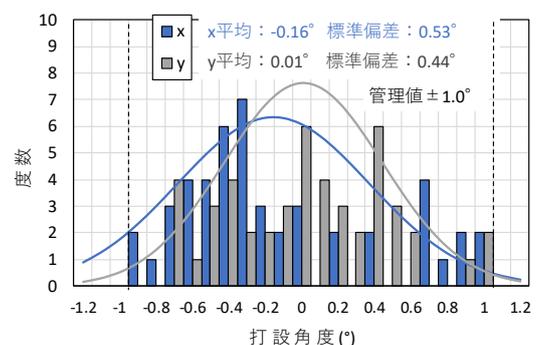
Fig. 3 打設角度のヒストグラム

補強杭の出来形管理項目は、打設角度、杭頭高、杭根入れ長、偏心量の 4 項目であり、いずれも全数検測した。Fig. 3 に補強杭における打設角度のヒストグラムを示す。打設角度は杭 1 本につき XY 方向の 2 か所計測しており、管理基準の  $\pm 1.0^\circ$  以内を満足する結果となった。各方向における標準偏差は  $0.4\sim 0.6^\circ$  であった。Fig. 4 に補強杭における偏心量のヒストグラムを示す。偏心量も杭 1 本につき XY 方向の 2 か所計測しており、管理基準の  $D/4$  ( $=66.8\text{mm}$ ,  $D$ : 鋼管径) 以内を満足する結果となった。各方向における標準偏差は  $20\sim 30\text{mm}$  であった。補強杭の杭頭高は、設計地盤から杭頭部天端までの距離を計測しており、管理基準の  $0\sim 100\text{mm}$  以内を十分満足した。杭根入れ長も同様に全数設計長以上であることを確認している。
