## 鋼トラス橋の塗膜除去における IH 工法適用

本報文では、鋼トラス橋（億首川橋）の塗替塗装において、塗膜除去にIH工法を適用した事例を報告するものである。

- (1) 工事名 : 沖縄自動車道（特定更新等）  
億首川橋（上り線）他1橋床版取替工事
- (2) 橋長 : 290m
- (3) 工期 : 2018年4月～2020年8月
- (4) 橋梁形式：鋼3径間連続トラス桁（図-1）

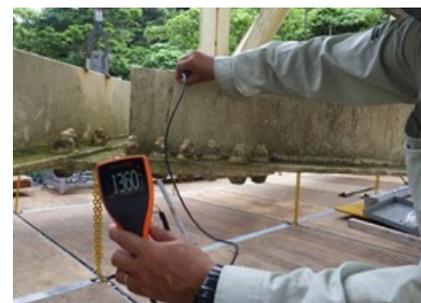
図-2 既設の塗装膜厚

- ①建設当時はA系塗装系で鉛系さび止め塗料を使用し、活膜を残した状態で過去4回再塗装をしていることから塗装膜厚が800～1500 $\mu$ m程度と厚くなっているため塗膜剥離に時間を要す（表-1、図-2）。
- ②沖縄には特別管理産業廃棄物の最終処分場がない。
- ③高速道路の昼夜連続対面通行規制を伴う集中工事期間中の床版取替時には橋面下での並行作業はできない。またボルト取替が約7万本あり、腐食しているボルトの撤去はガス切断等の火気を使用するため、塗膜剥離剤の作業エリアと隔離する必要があることから全体工程への影響が大きい。

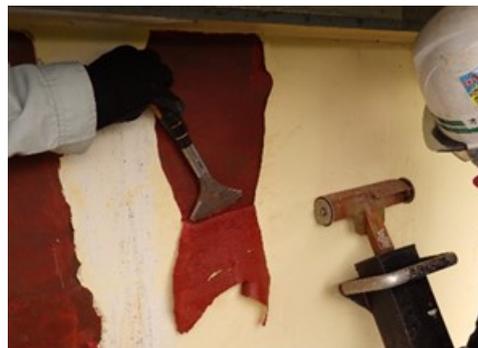
図-3 塗装剥離状況

塗膜剥離に必要な塗布回数が4~6回と多くなり、経済性、効率性に劣るため「IH工法」が適用できるかを検討した。「IH(Induction Heating)工法」とは、電磁誘導加熱ヘッドに発生する磁力場により、接触している鋼材表面が発熱する現象を利用している。鋼板表面温度は200℃ほどに達し、塗膜と鋼材素地間の界面結合が破壊されて浮き上がった塗膜は、スクレーパーなどで膜状に除去ができる(図-3)。膜厚6000 $\mu\text{m}$ 程度までの塗膜の剥離が可能で、火気を使用しないので火災、ガス漏れなどの危険性がないことが特徴である。

今回の対象橋梁は、中央支間長120mを有する3径間の鋼製トラス橋であり、これまでに同構造での「IH工法」の実績がないため、加熱による有害な変形や有毒物質を発生することがないかを予め確認した結果、構造面については、トラス部材の変形は無く、環境面については鋼材素地面に示温計を張り付けて温度を確認したところ塗膜表面温度は95℃程度、鋼材素地面で170℃程度に上昇するが、ダイオキシンが発生する240℃に達することなく、既設塗膜も問題なく剥離できた。「IH工法」の長所として、粉塵が殆ど発生せず塗膜が飛散しない、有機溶剤等を使用しないので火気作業との並行が可能、塗膜のみしか産業廃棄物が発生しないなどがある。

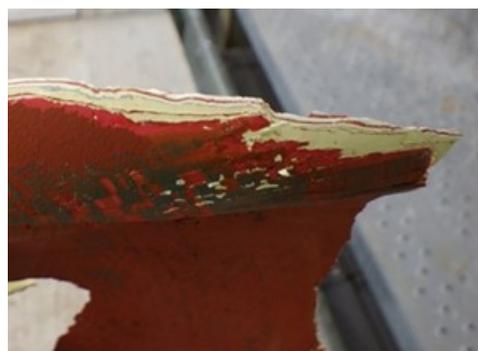
図-4 「IH工法」で除去した塗膜の状態

②については、「IH工法」で剥離した塗膜は固形膜状になり(図-4)、発生する廃棄物は既設塗膜のみであるため、鉛含有である塗膜の特別管理産業廃棄物の量を1/4~1/2程度に減らすことができ、本土まで廃棄物運搬が必要な沖縄では特に優位であった。

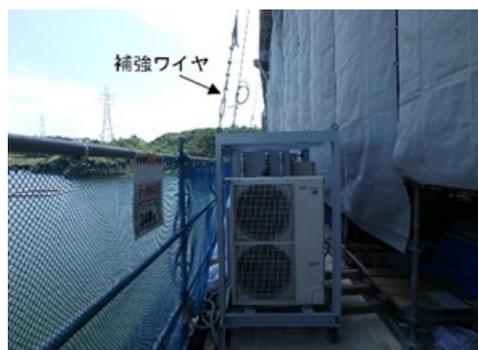
図-5 「IH工法」の機械

「IH工法」を採用するにあたり、使用機械(図-5)の配置を入念に計画する必要がある。本工事のように長大橋で作業ヤードの制限がある場合には、橋梁部道路上を規制して機械を配置する場所が必要となる。足場上に機械を設置する場合には、機械設置スペースを確保することに加えて、機械重量(約800kg)を考慮した足場の補強が必要となるが、床版

取替工事では橋面上の作業もあることから、今回工事では足場上に設置した。
